# Inventarisatie van verdedigingswerken in de gemeente Neder-Betuwe

Als stagiaire bij gemeente Neder-Betuwe heb ik de opdracht gekregen de Betuwelinie te inventariseren. In dit document is eerst de geschiedenis van de linie beschreven. Hierna volgen de inventarisaties van zowel de liniedijk zelf, als de kazematten. Deze zijn in kaart gebracht en per (trajectnummer)-nummer beschreven.

2. Een inventarisatie van het tracé van de liniedijk.  
Wat was de exacte ligging van de Betuwelinie?  
Waar zijn momenteel nog restanten aanwezig?  
Wie zijn de huidige eigenaren van de grond waar ooit de liniedijk op stond?  
Het dijktracé is opgedeeld in een twaalftal deeltrajecten. Van elk traject is een luchtfoto ingevoegd en een foto vanuit het landschap á la 2007.

3. Een inventarisatie van de kazematten die verband hadden met de Betuwestelling.  
Welke kazematten stonden er ooit, en waar?  
Welke zijn er nu nog van over?  
Wat is de staat van deze kazematten?  
Van alle bestaande kazematten zijn recente foto's bijgevoegd. Van enkele reeds verdwenen kazematten zijn oude foto's toegevoegd.

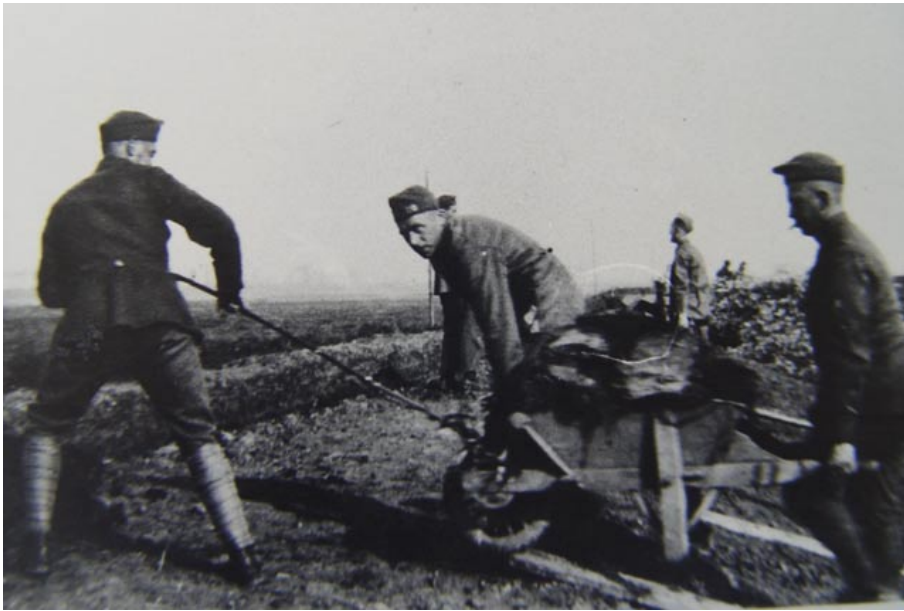
Afbeelding 10: Het werk aan de liniedijk.

De oude liniedijk moest verhoogd worden en de verdedigingsgracht verbreed en verdiept. Dit was

behoorlijk zwaar werk, aangezien men moest graven in zware vette rivierklei. (Afbeelding 10)

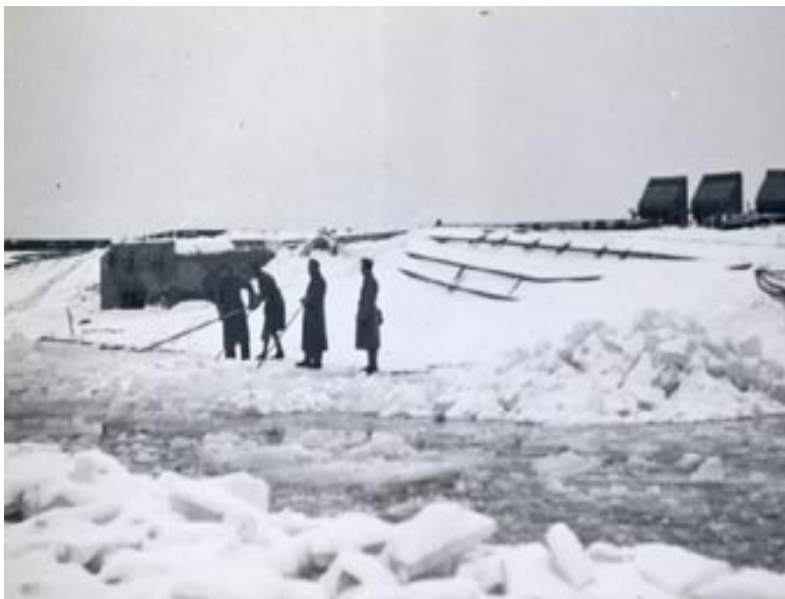
Afbeelding 12: Het openhouden van de tankgrachten bij Ochten.

Voor de frontlijn waren diverse tankgrachten gelegen. Maar in de winter van 1940 vroom alles dicht. De manschappen van 44 R.I. moesten in de barre koude ervoor zorgen dat deze gracht open werd gehouden. Maar net wanneer men de gracht open had, vroom die net zo hard weer dicht. (Afbeelding 12)

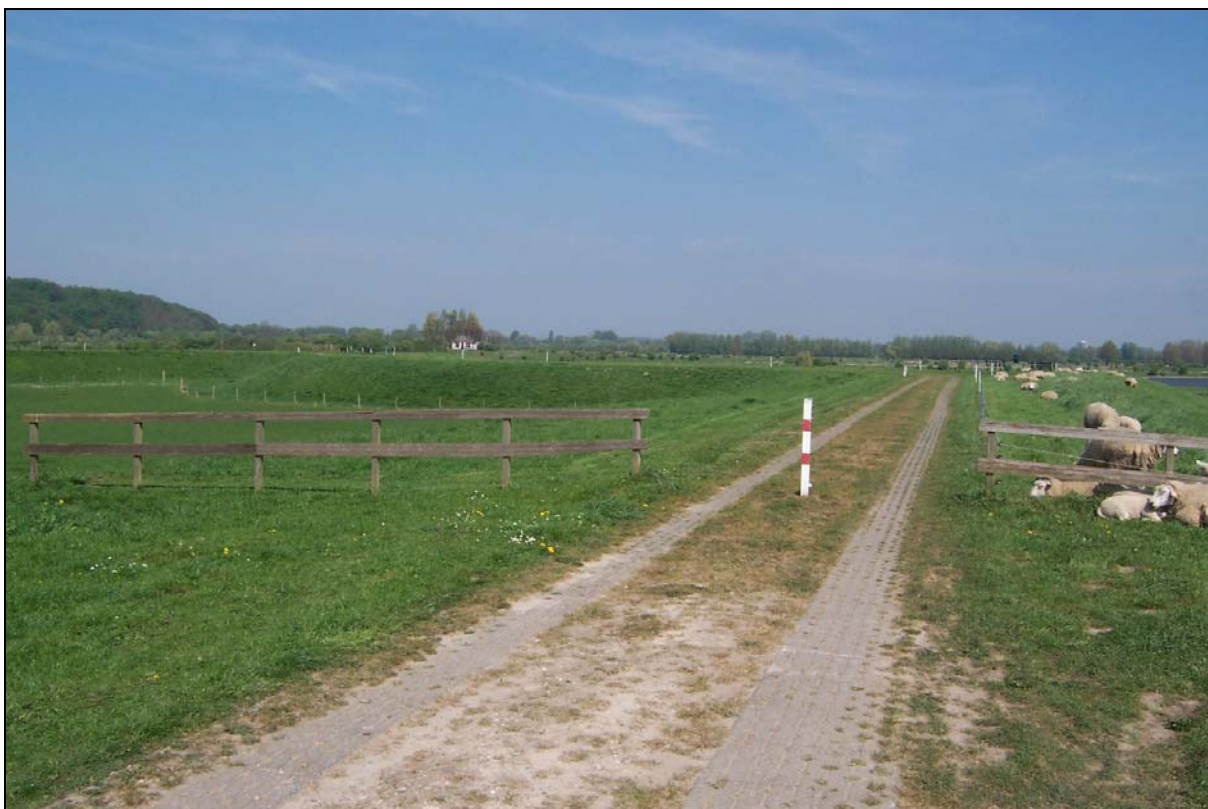
Het buitendijkse deel van het fort is tegelijk met de dijkverzwaring hersteld. Het binnendijkse gedeelte is volledig gerestaureerd. De gracht is op diepte en de kweldijk is in ere hersteld. Bovendien heeft de Spees een monumentenstatus.

Noordelijke deel van de Spees, genomen vanaf de Rijndijk.

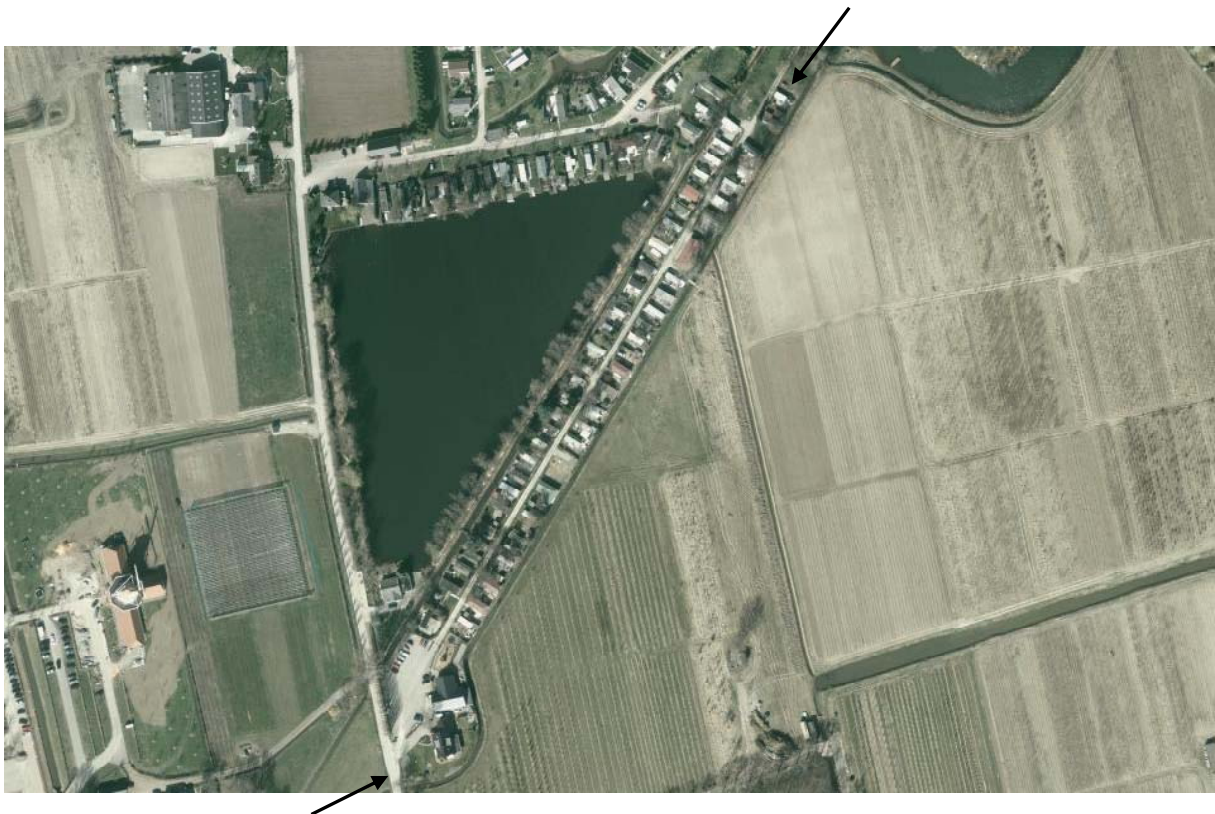
Het dijktracé is duidelijk zichtbaar. Voor de voormalige liniedijk loopt nog een sloot, welke kan duiden op de gracht. Ook is enige verhoging te zien. Maar de hoogtes en afmetingen, zoals de dijk in oorspronkelijke situatie (+/- 4 m. hoog) zou moeten hebben gehad, zijn niet meer aanwezig.

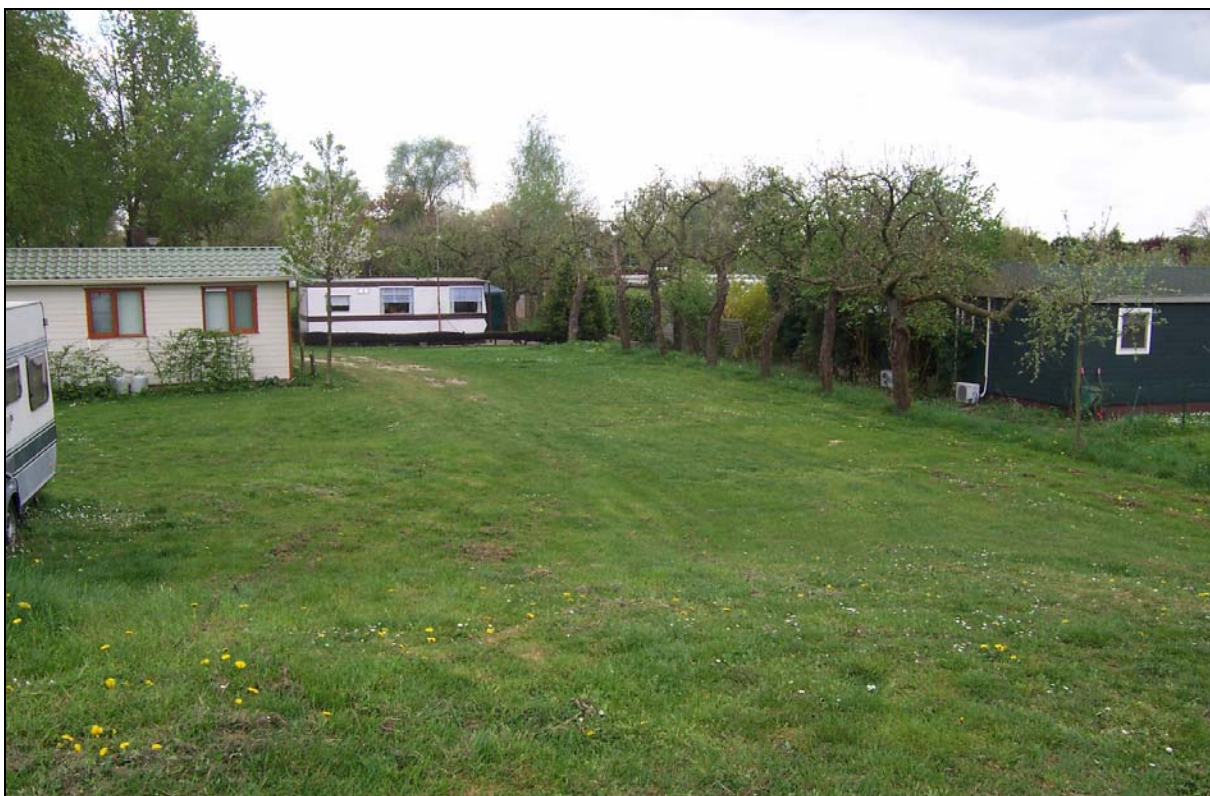
Camping de Linie.

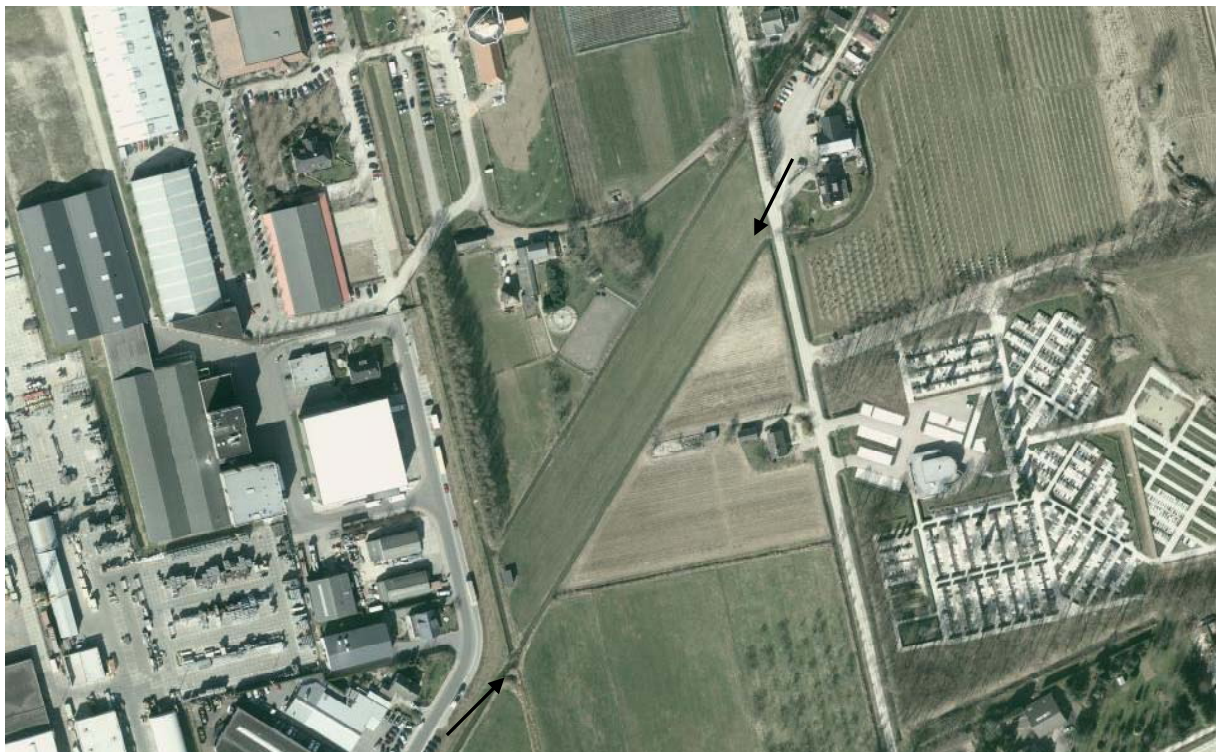
Vanaf de camping gezien is dit tracé een prachtige zichtlijn in het landschap. Op het hek staat een verwijzing: "De Linie".

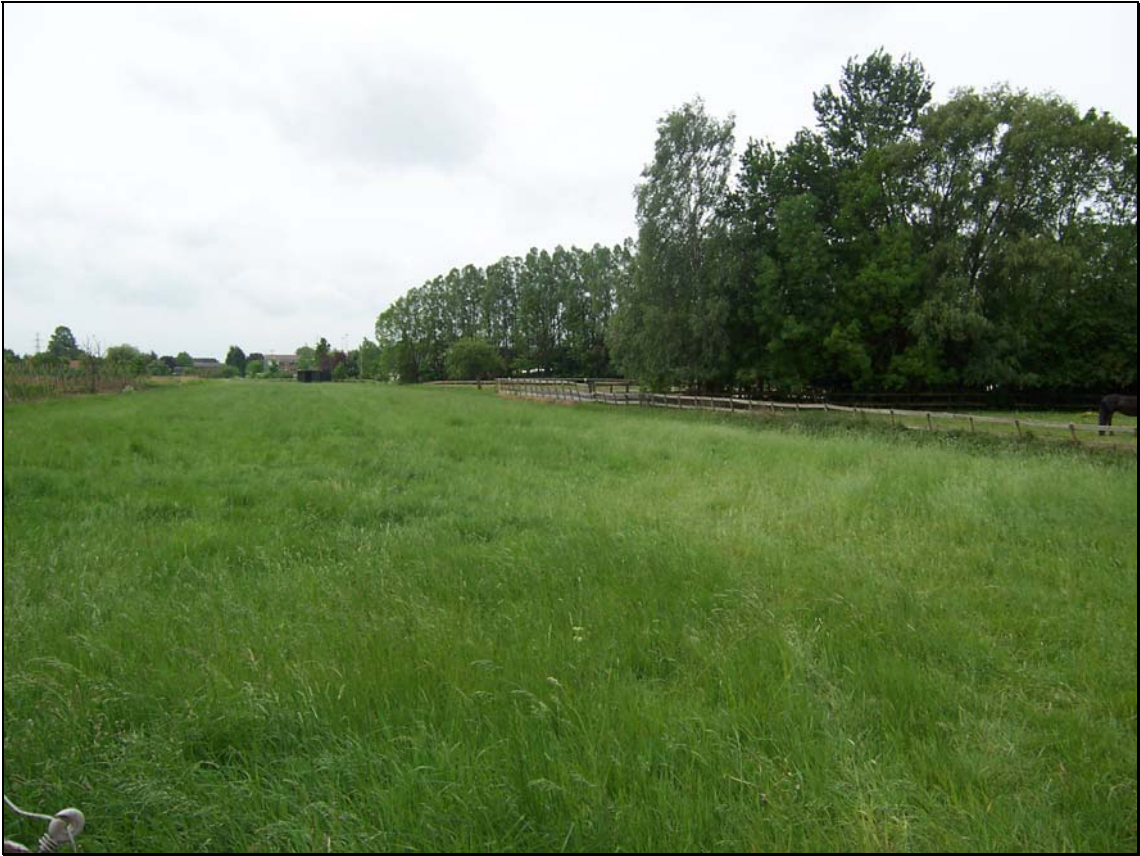
Traject 3 vanaf het noorden

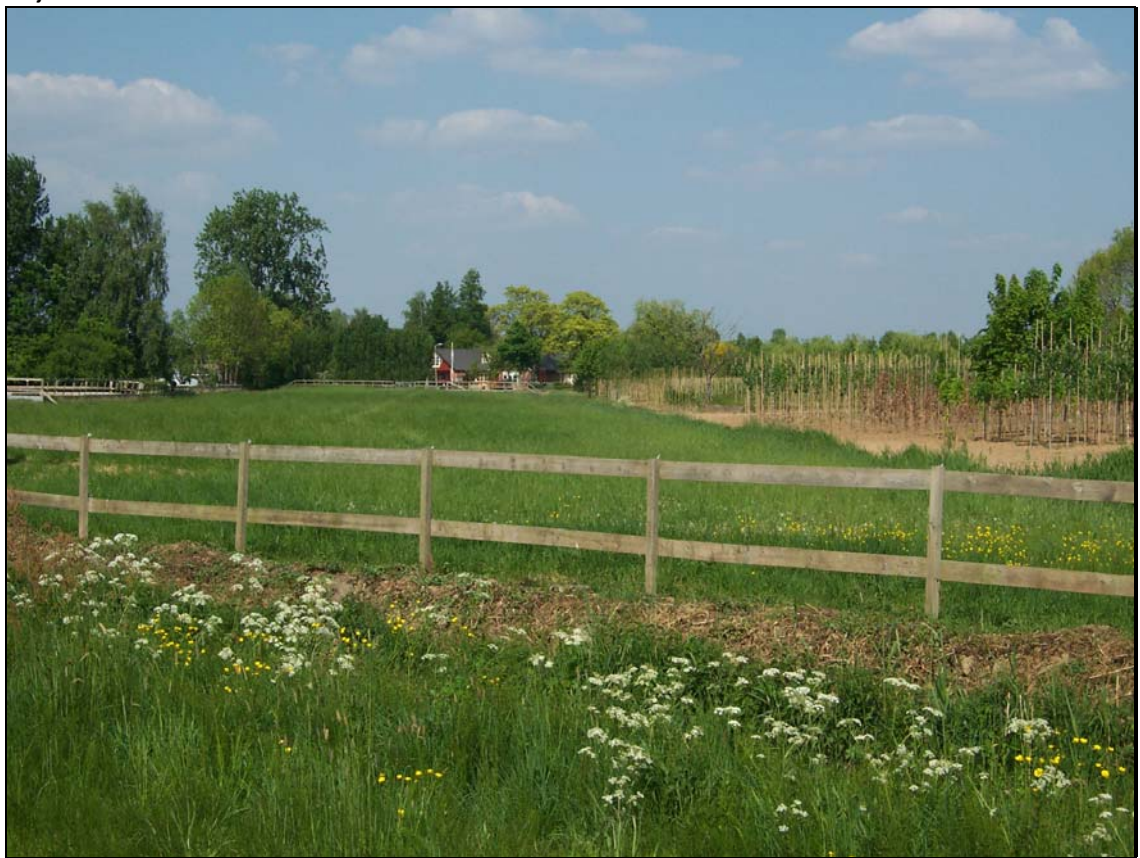
Traject 3 vanaf het zuiden genomen (vanaf Batterijweg).

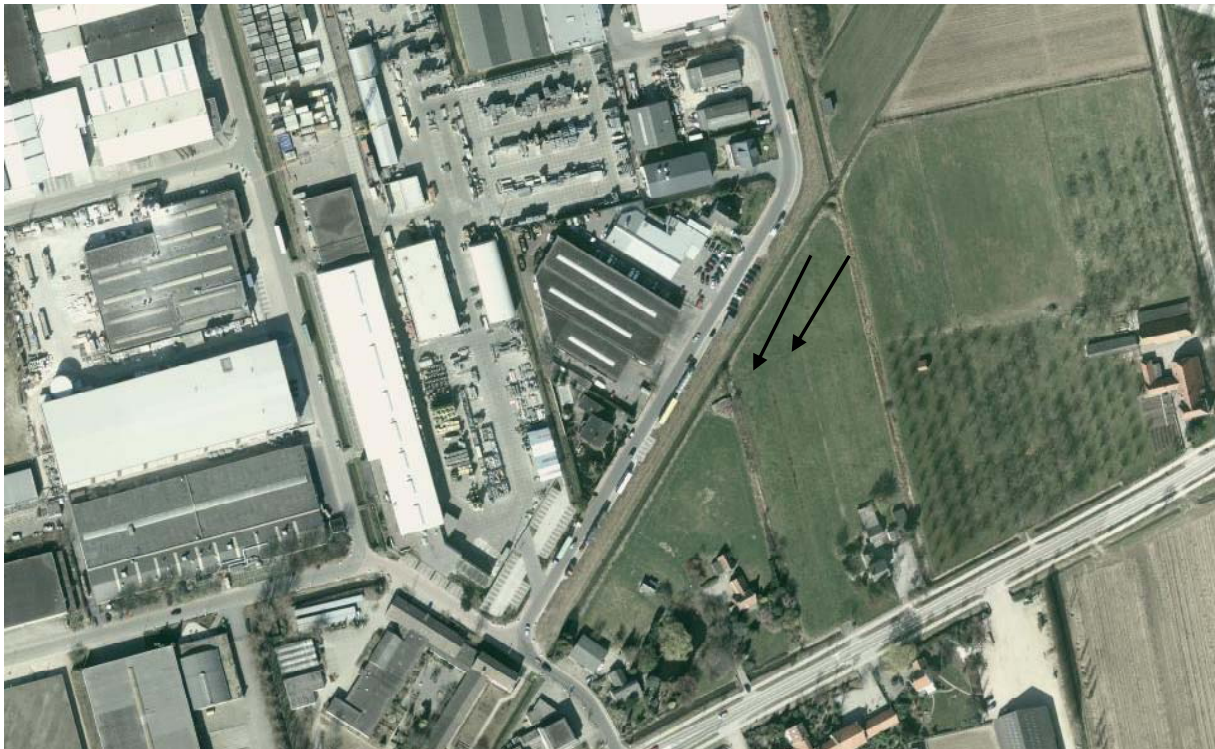
Tegenwoordig is het tracé van de liniedijk bedekt met asfalt, oftewel de Batterijenweg. De sloot, te zien op de foto, sluit kaarsrecht aan op de sloot gelegen in tracé 3. Dit zou dus de restant kunnen zijn van wat vroeger de gracht voor de liniedijk is geweest. Er is binnen dit tracé enige verhoging waar te nemen.

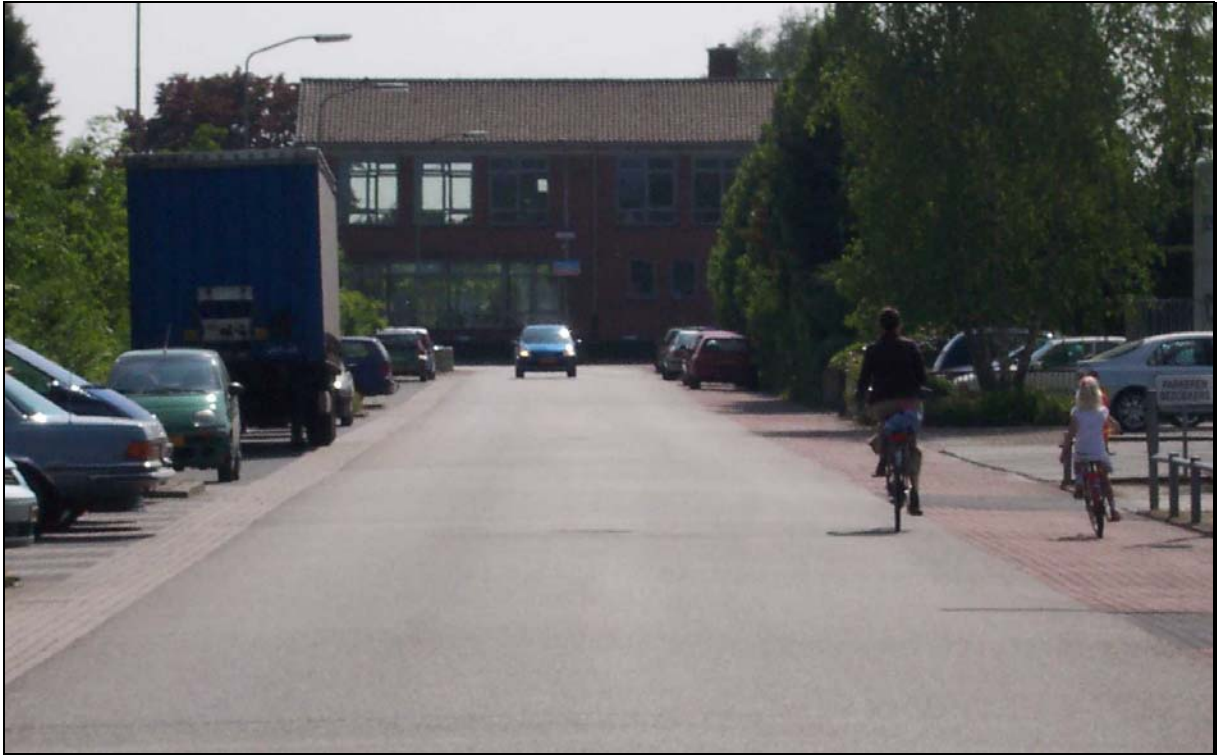
De Batterijenweg, met aan het einde de school.

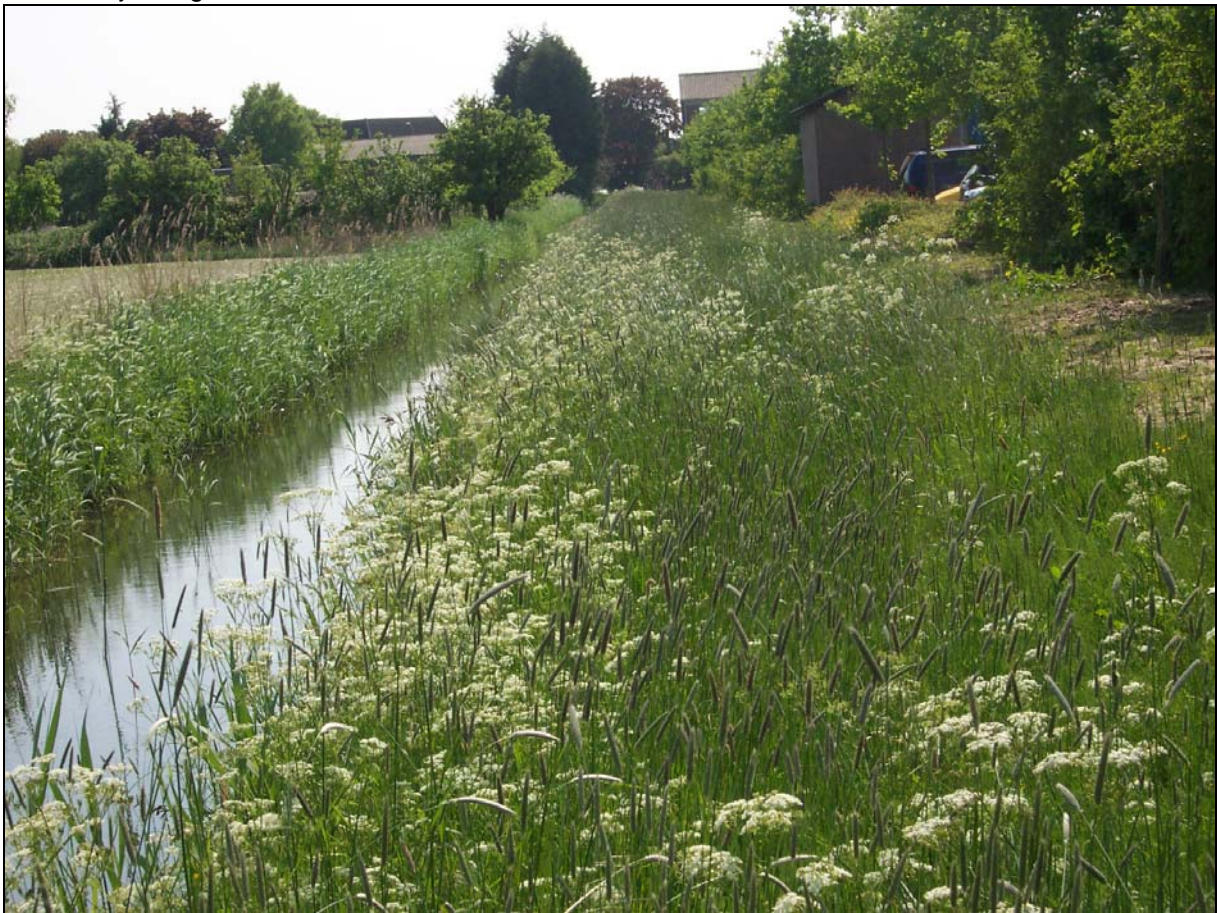
Sloot parallel aan de Batterijweg. Dit zou voorheen de gracht voor de liniedijk geweest kunnen zijn.

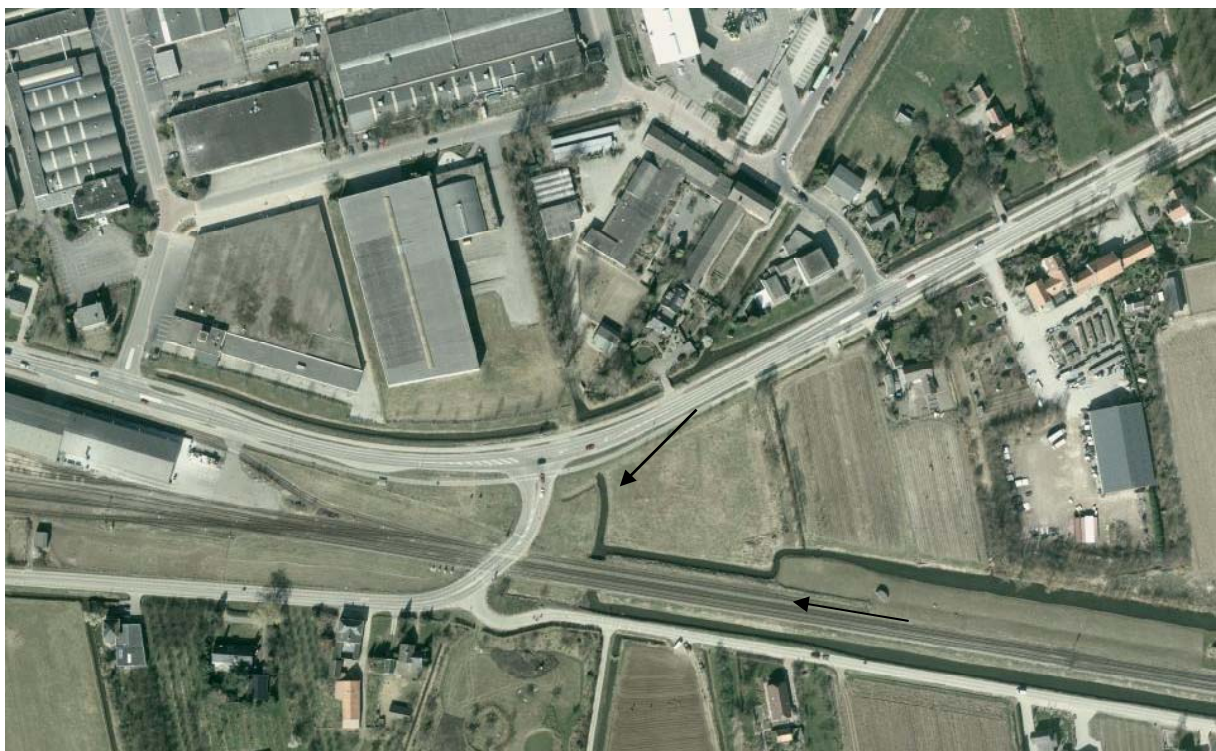
Een verhoging in het wegdek van de Parallelweg is nog een overblijfsel van een spoorwegovergang, die ten westen van de huidige spoorwegovergang lag.

De duiker onder het spoor heeft een belangrijke rol gespeeld bij de aan en afvoer van water voor de inundaties.

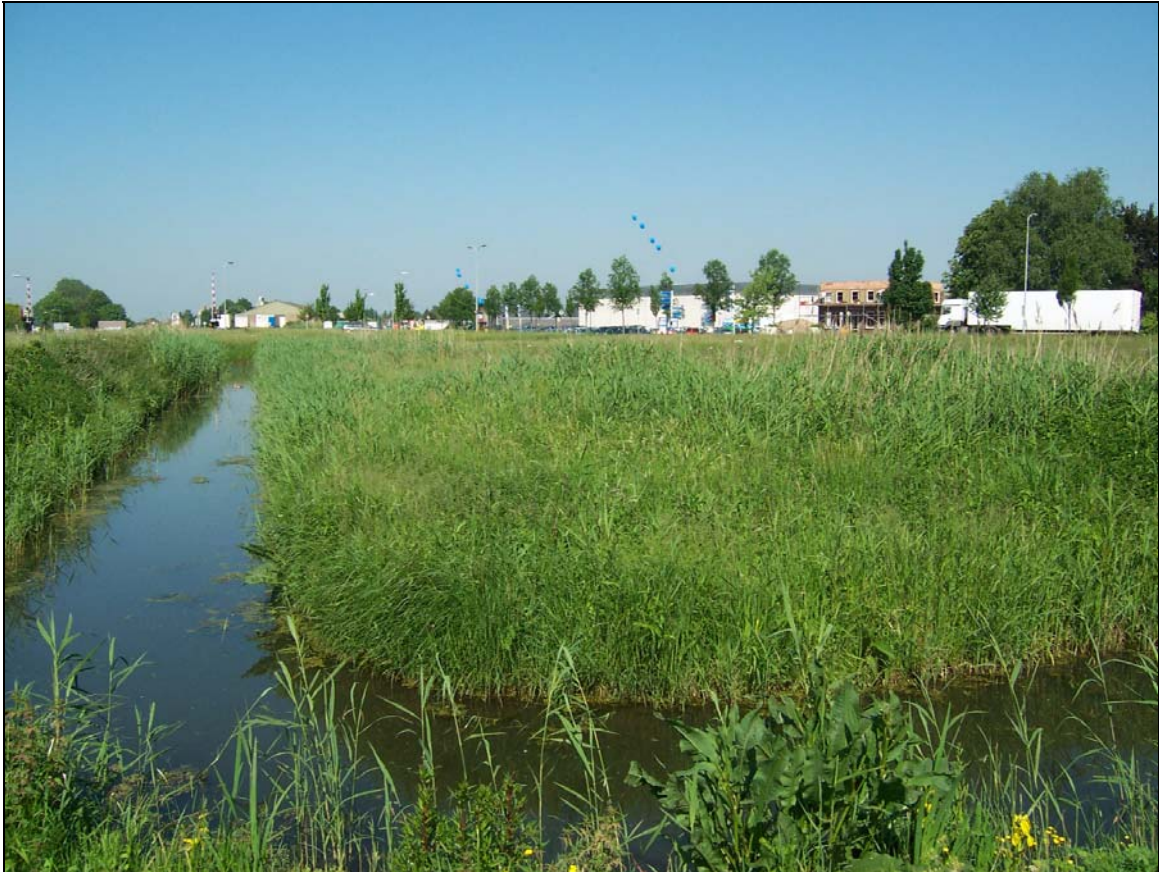
In dit gedeelte moet het noordelijke bastion van het hoornwerk hebben gelegen.

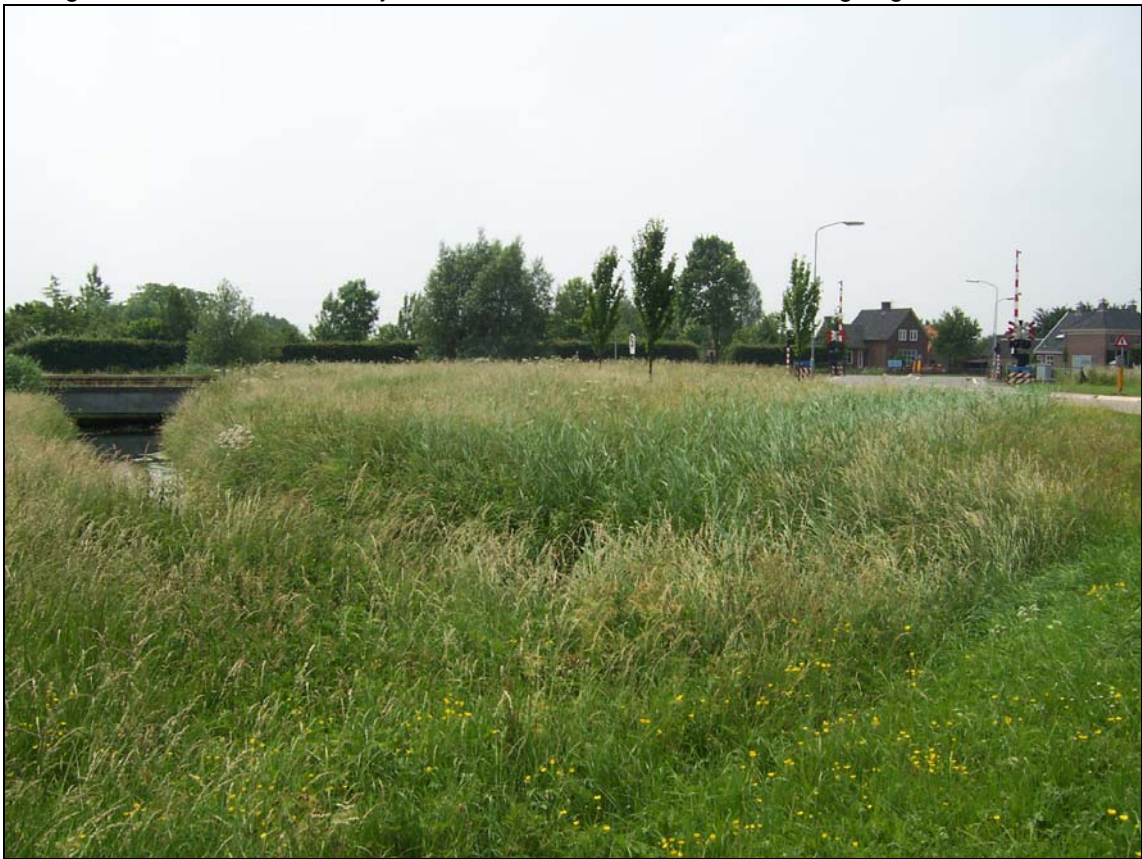
Links op de foto de duiker onder het spoor. Rechts de spoorwegovergang.

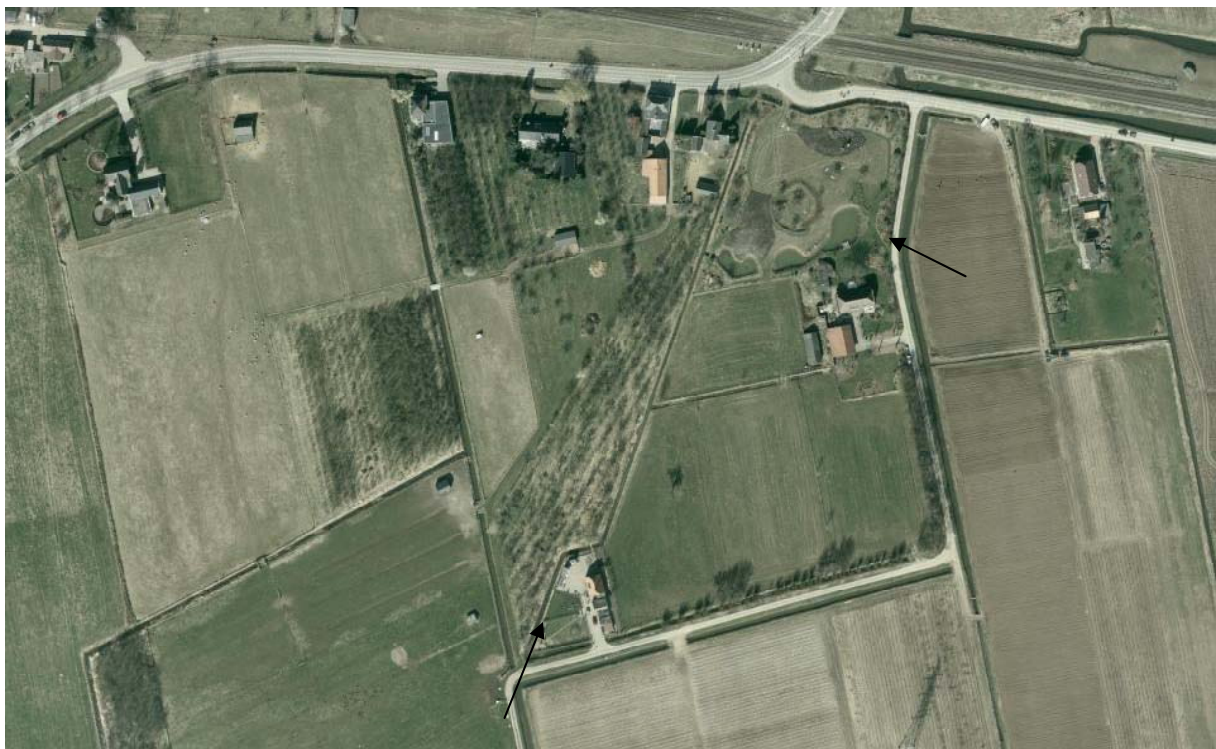
Tot begin jaren tachtig lag op plek van het bastion een grote hoeveelheid grond opgeslagen. Waarschijnlijk een overblijfsel ervan. De enorme vijvers zijn geheel nieuw gegraven, en zijn helaas geen overblijfselen van grachten.

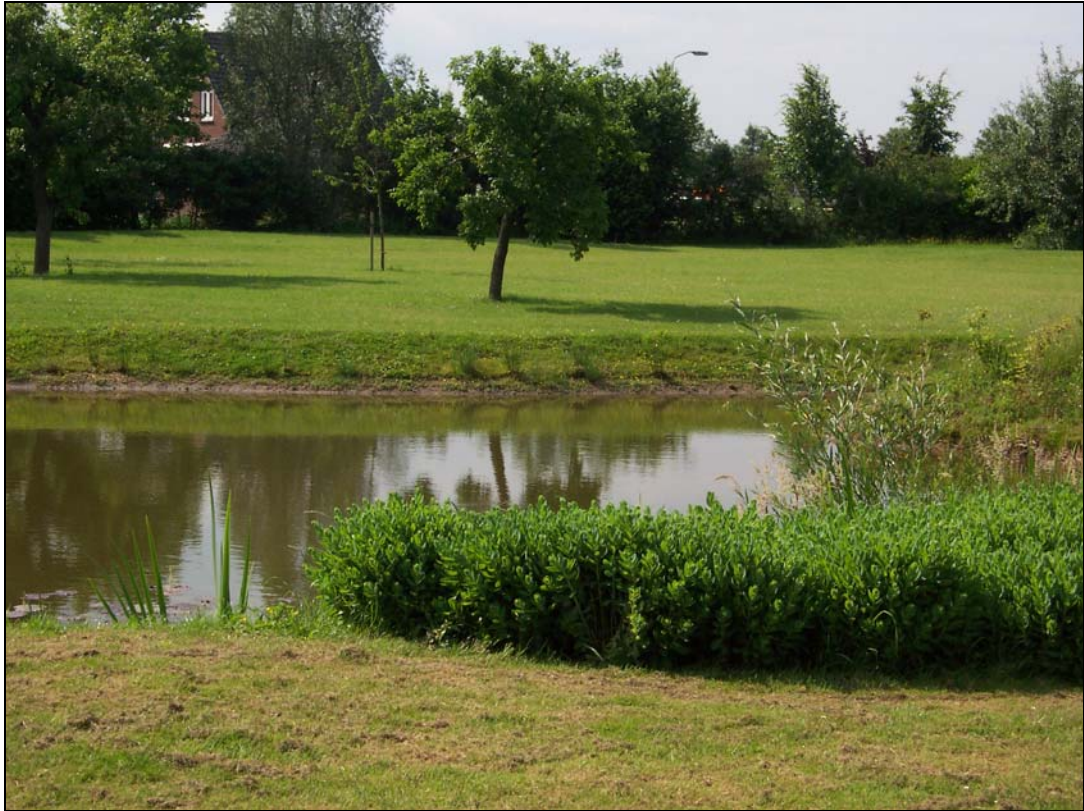
Enorme vijvers. Het zijn helaas geen overblijfselen van het bastion.

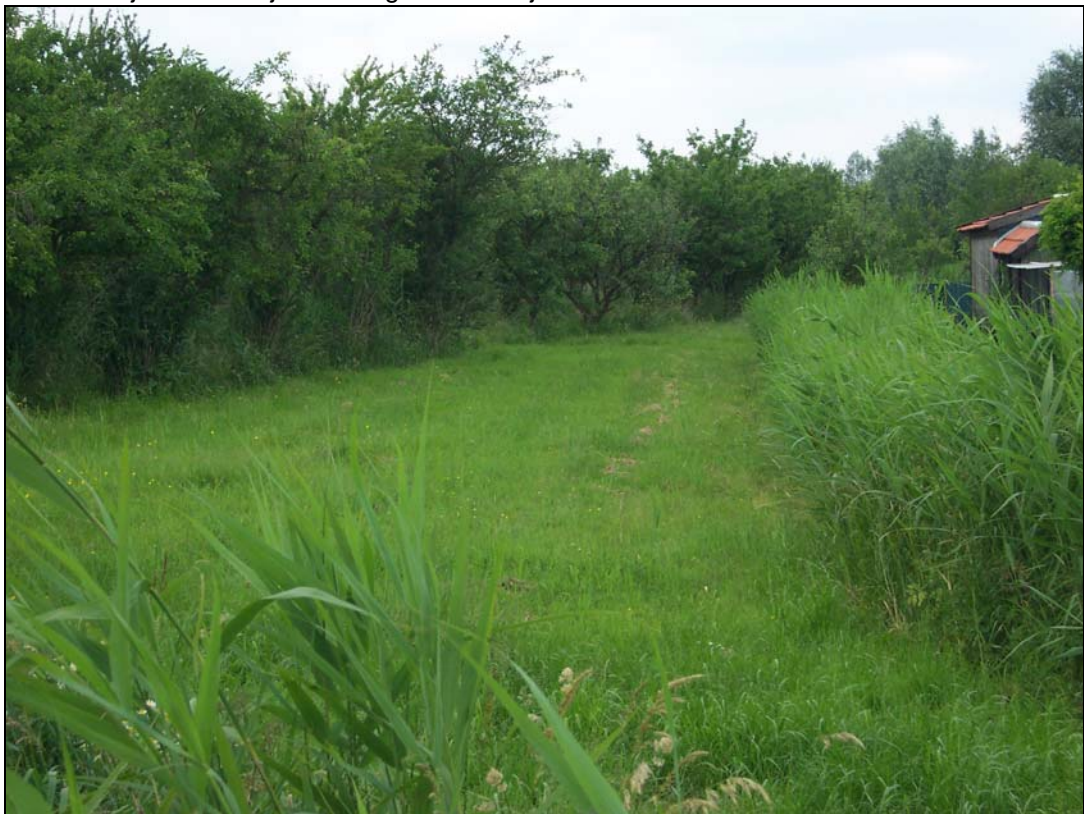
De bomenrijen geven de richting van de voormalige liniedijk aan.

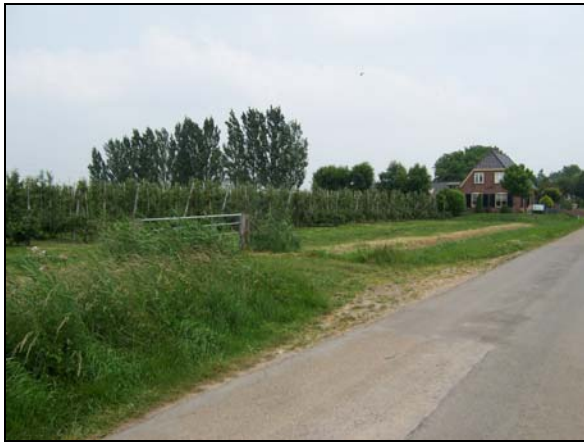
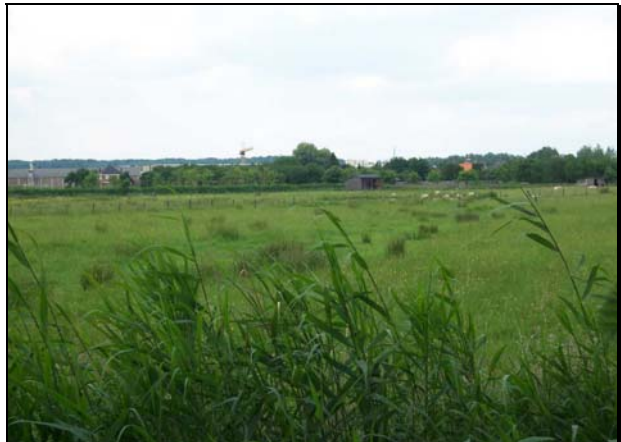
Op de luchtfoto kan men in dit traject lijnen aantreffen, welke duiden op het tracé van de liniedijk of op de grachten die ervoor lagen. Verder zijn in het landschap zelf geen restanten van de liniedijk meer te vinden.

Er is niets meer over van de liniedijk...

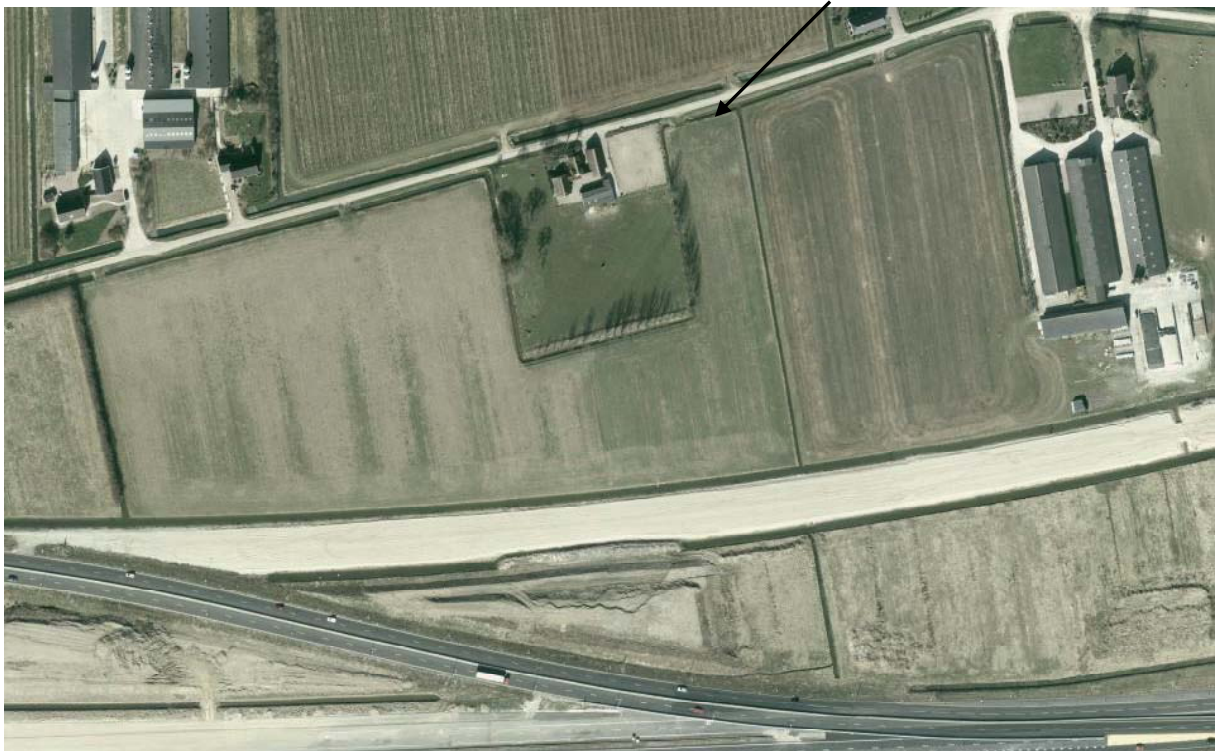
Op de luchtfoto is het tracé van de liniedijk zichtbaar. In het landschap zelf is niets meer terug te vinden, wat zich aan de linie doet herinneren.

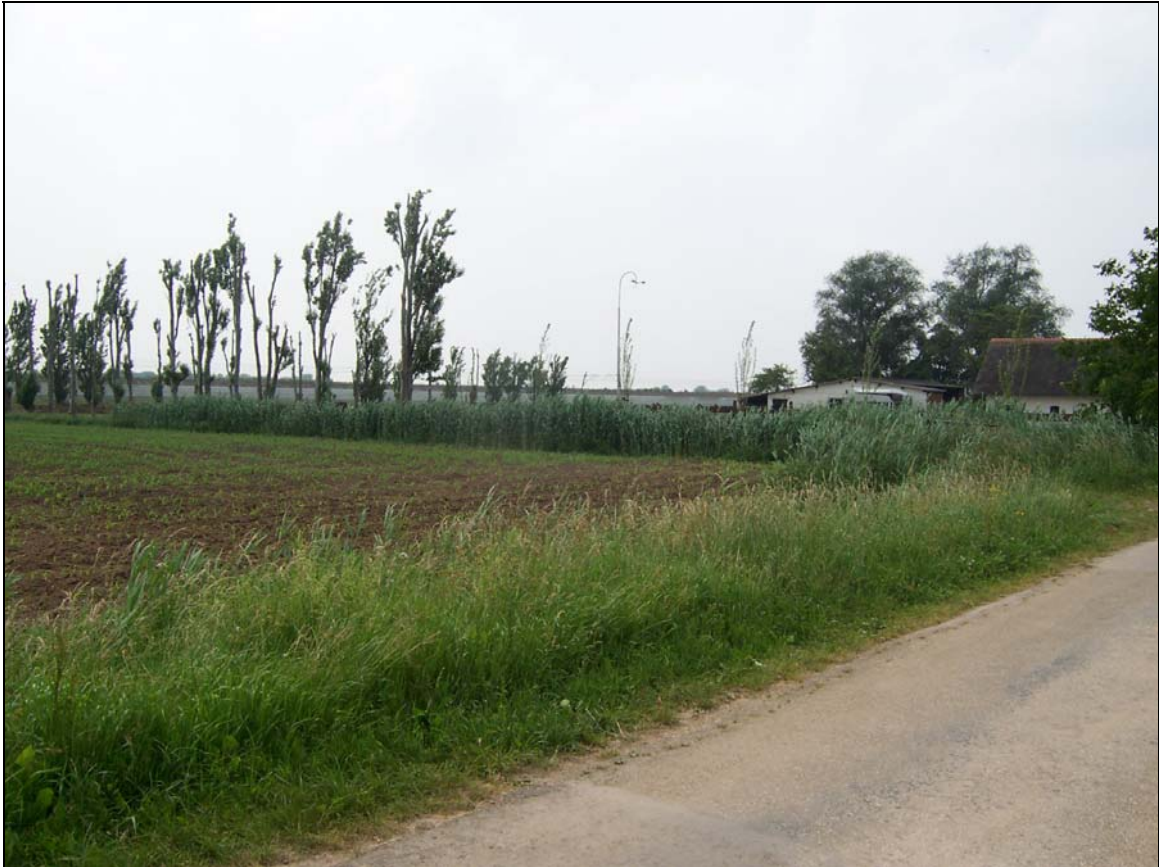
Deze foto is precies op de plek genomen, waar de liniedijk zou moeten hebben gelegen.  
Op de achtergrond de Betuwelijn en de A15.

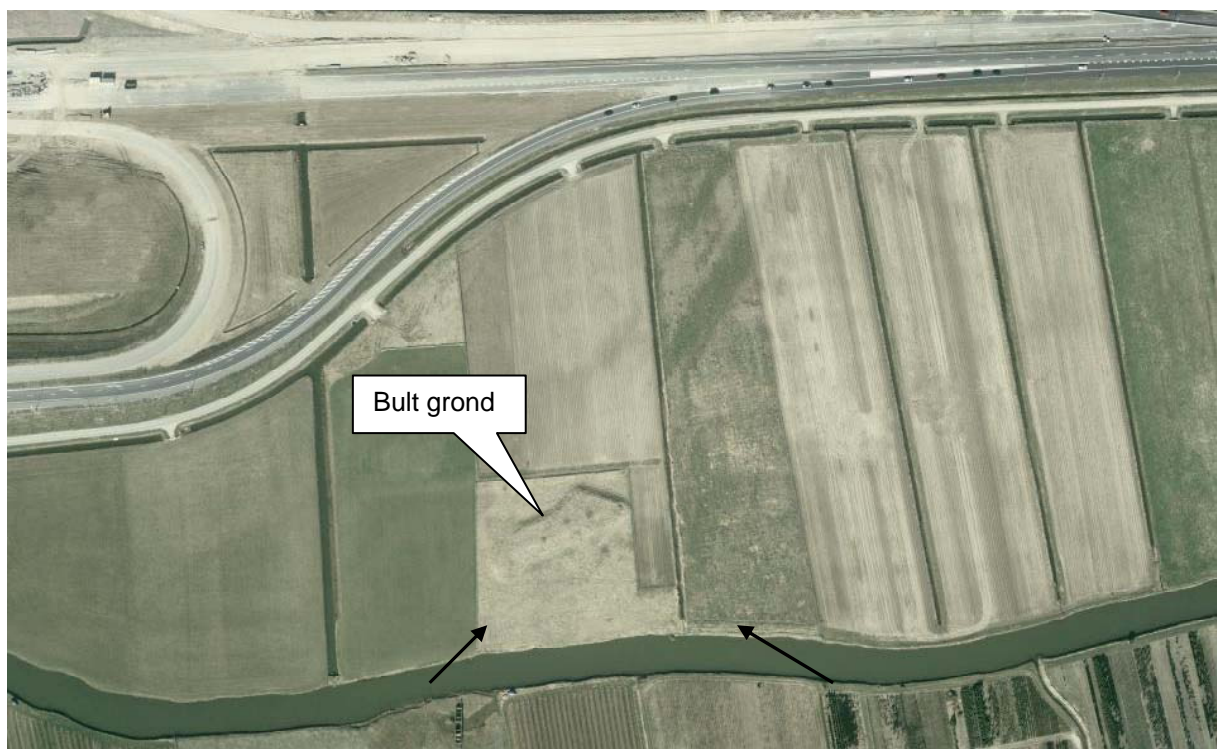
Op de luchtfoto zijn heel duidelijk het tracé van de dijk en de daarvoor gelegen gracht zichtbaar.

De bult grond, welke een restant is van het redan, heeft een monumentenstatus.

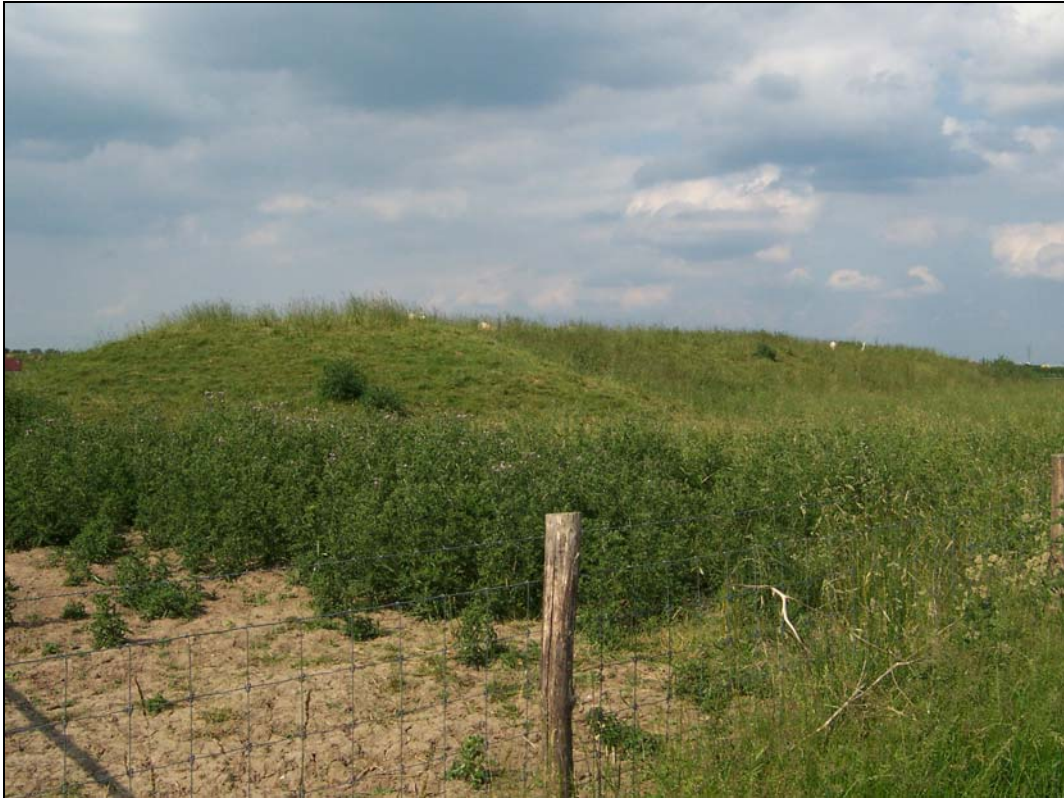
De bult nabij de Linge.

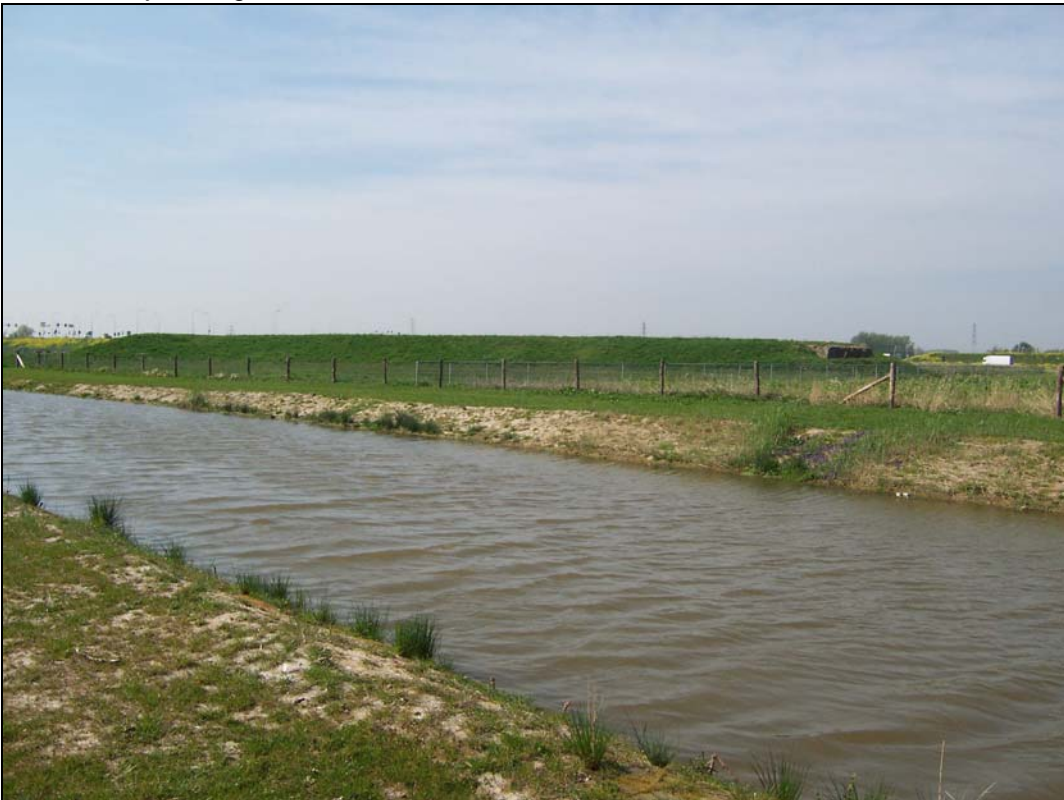
Het redan met daarin restanten van een G-kazemat. Op de voorgrond de Linge.

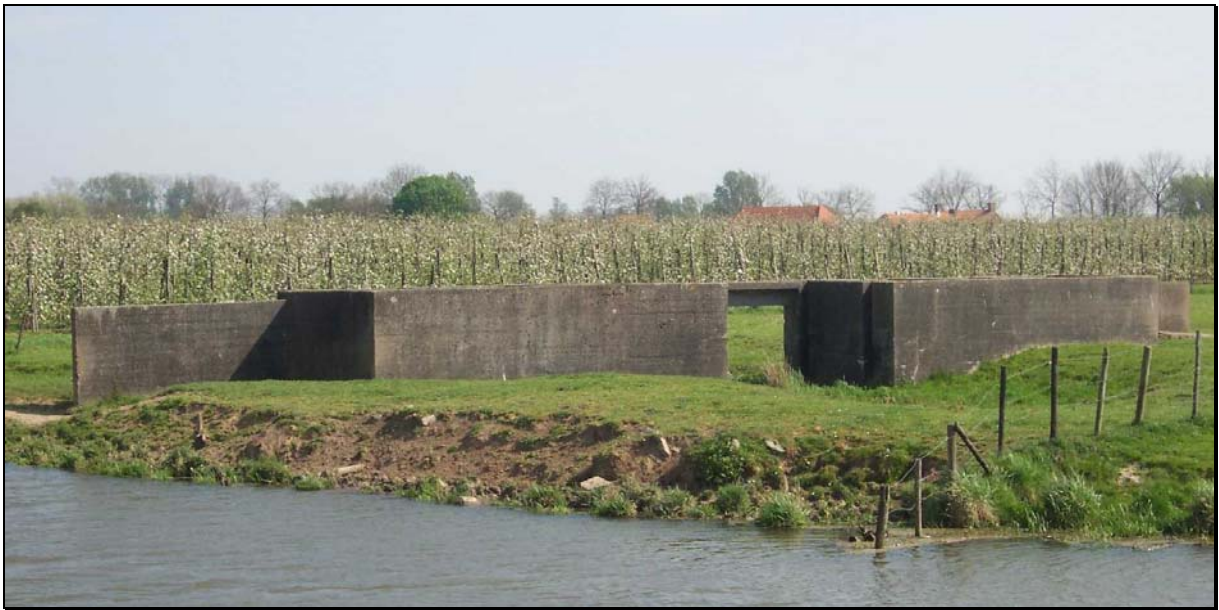
De stuw in de Linge, genomen ten noorden van de Linge.

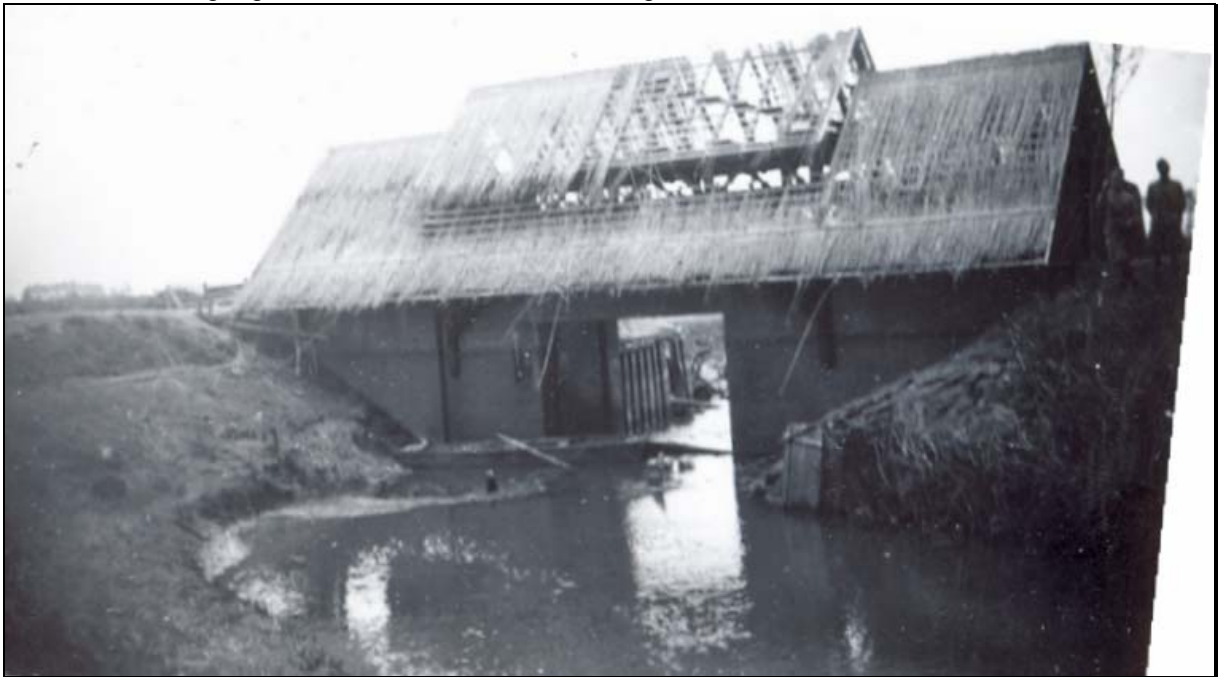
De stuw in 1940, met rieten dak. Zo leek het vanuit de lucht een huisje.
