# Inventarisatie van verdedigingswerken in de gemeente Neder-Betuwe

Als stagiaire bij gemeente Neder-Betuwe heb ik de opdracht gekregen de Betuwelinie te inventariseren. In dit document is eerst de geschiedenis van de linie beschreven. Hierna volgen de inventarisaties van zowel de liniedijk zelf, als de kazematten. Deze zijn in kaart gebracht en per (trajectnummer)-nummer beschreven.

2. Een inventarisatie van het tracé van de liniedijk.  
Wat was de exacte ligging van de Betuwelinie?  
Waar zijn momenteel nog restanten aanwezig?  
Wie zijn de huidige eigenaren van de grond waar ooit de liniedijk op stond?  
Het dijktracé is opgedeeld in een twaalftal deeltrajecten. Van elk traject is een luchtfoto ingevoegd en een foto vanuit het landschap á la 2007.

3. Een inventarisatie van de kazematten die verband hadden met de Betuwestelling.  
Welke kazematten stonden er ooit, en waar?  
Welke zijn er nu nog van over?  
Wat is de staat van deze kazematten?  
Van alle bestaande kazematten zijn recente foto's bijgevoegd. Van enkele reeds verdwenen kazematten zijn oude foto's toegevoegd.

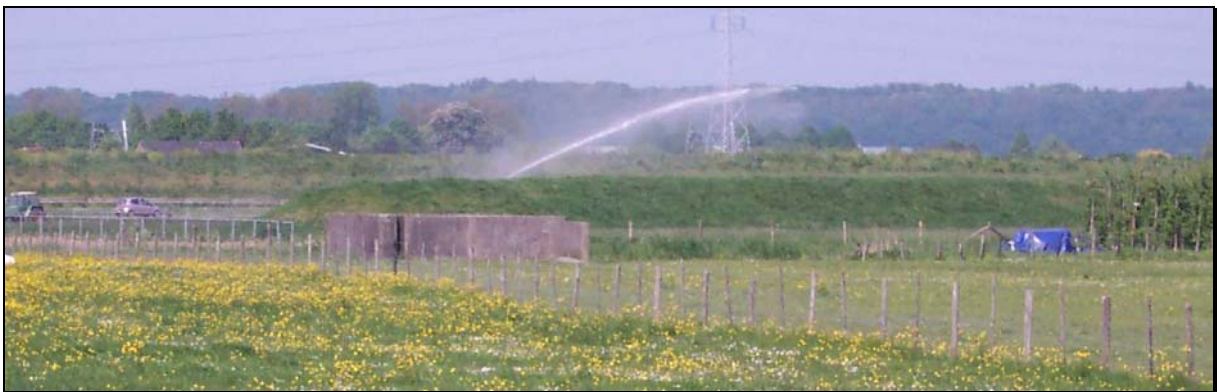
De stuw. Foto is genomen vanaf einde van Papenkamp, rand van Ochten.

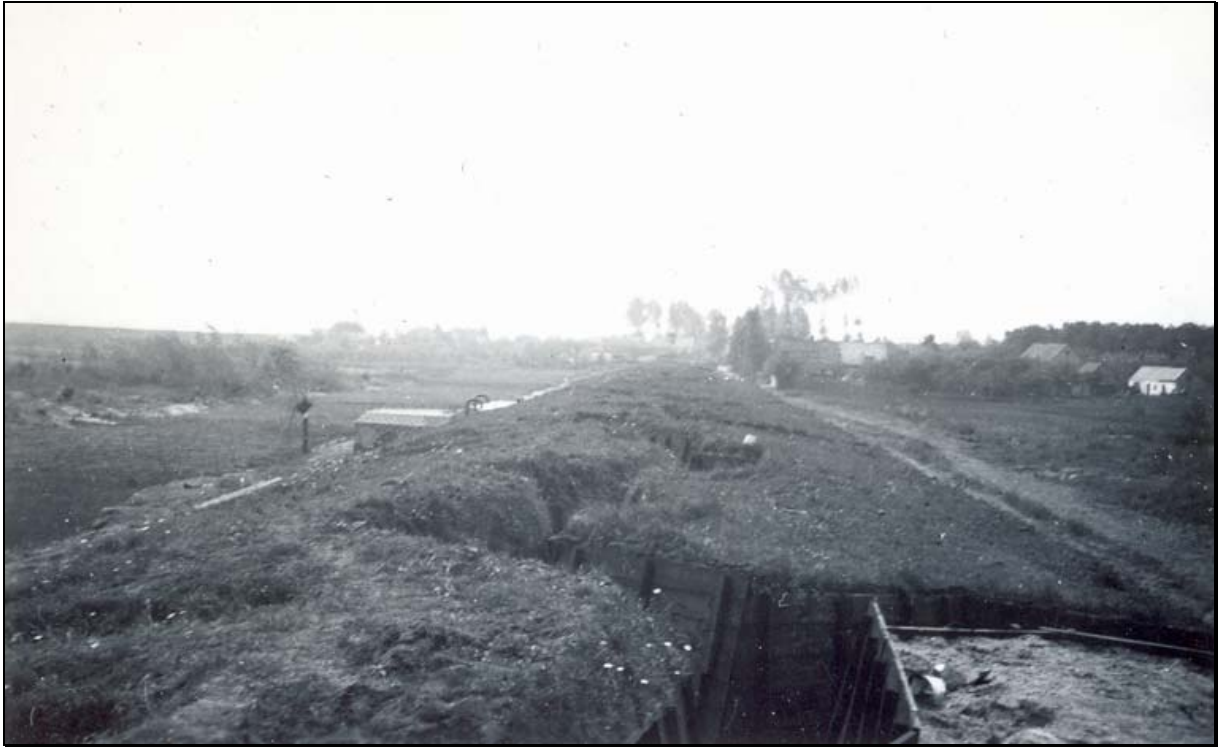
De frontlijn, met links de drooggevallen inundatie, en in de dijk kazemat nr. 28.

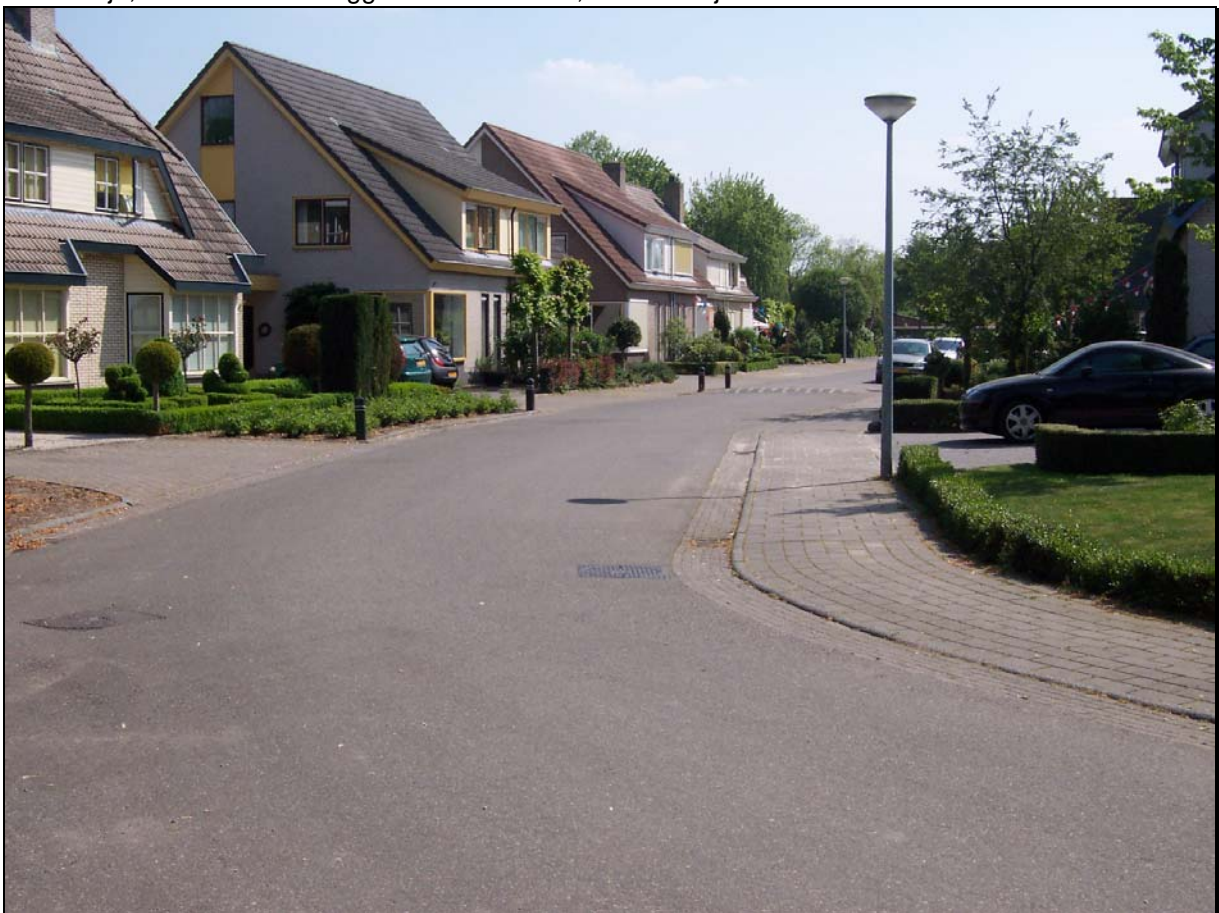
Foto van huidige situatie, op dezelfde locatie genomen. Op de kruising van Papekamp en Zwijning.

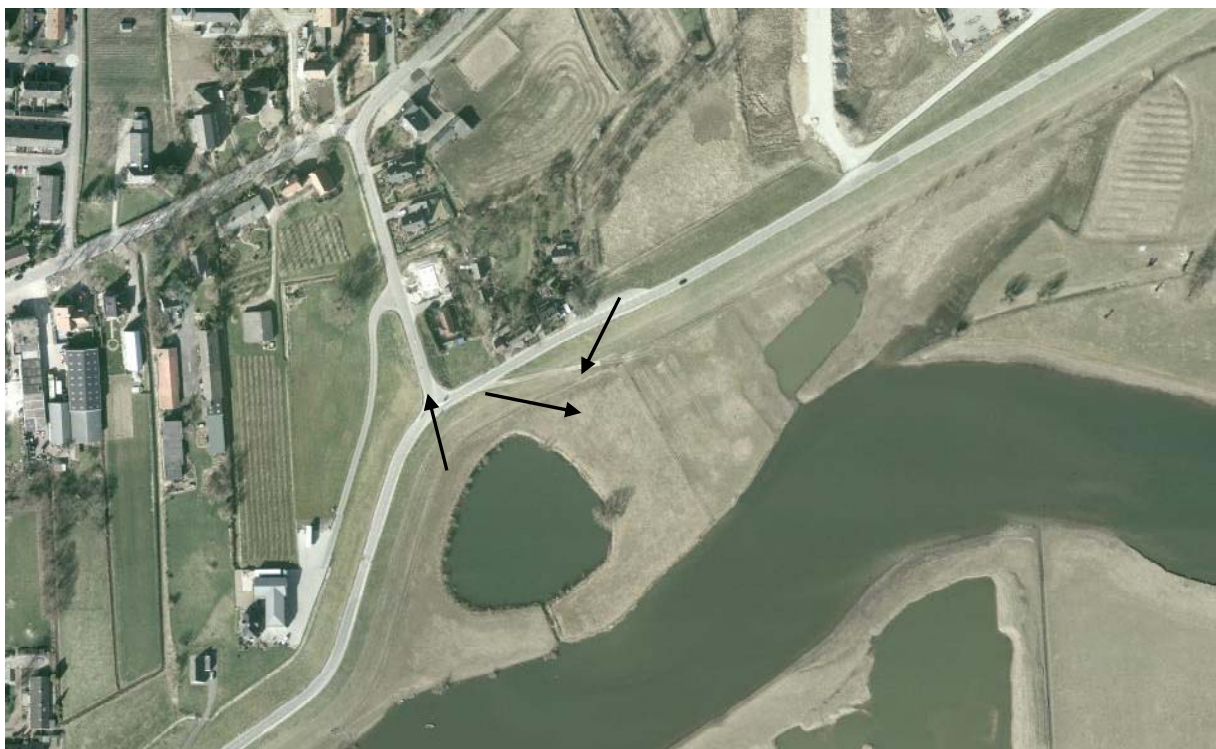
Het voetpad, de Achterweg (nu Liniestraat), de Domeinstraat, de Waalbandijk en het wiel zijn allemaal elementen, die zijn overgebleven van het voormalige fort te Ochten. De aarden wallen zijn niet meer terug te vinden in het landschap. Buitendijks zijn er plaatsen waar water in het weiland komt te staan ten tijde van hoog water. Deze duiden op plekken waar ooit de brede grachten hebben gelegen. Na de 2<sup>e</sup> WO is er in dit gebied veel veranderd. Alle huizen aan de Domeinstraat zijn dan ook van na de oorlog.

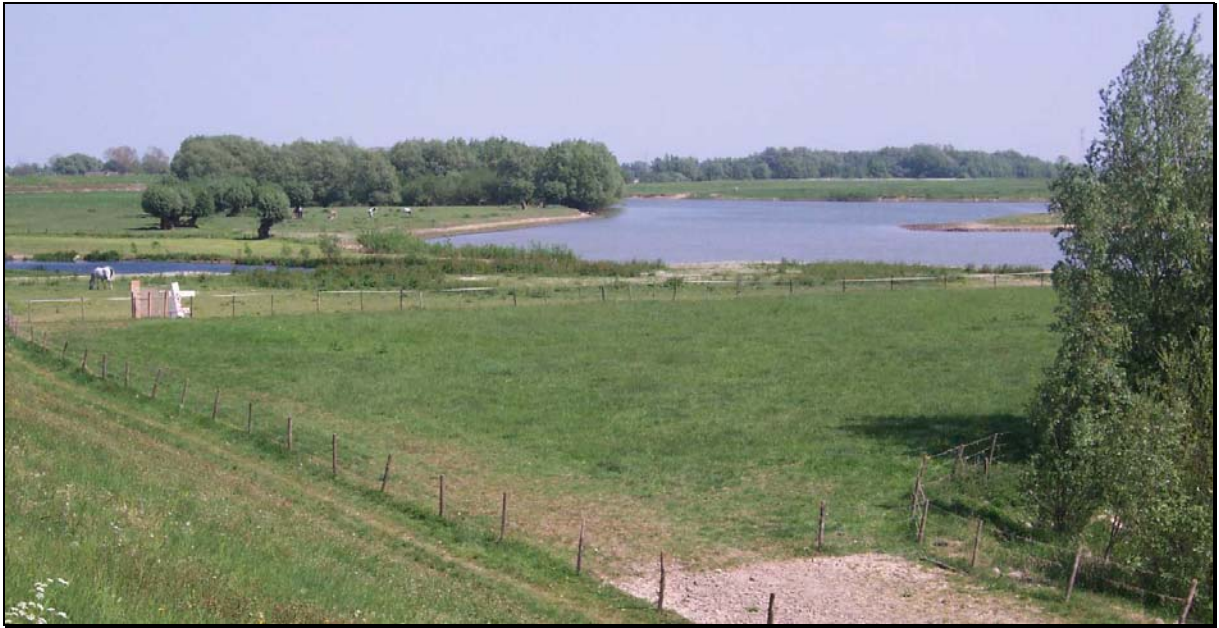
Plek waar het voormalige fort aan de Waalbandijk nabij Ochten heeft gelegen.

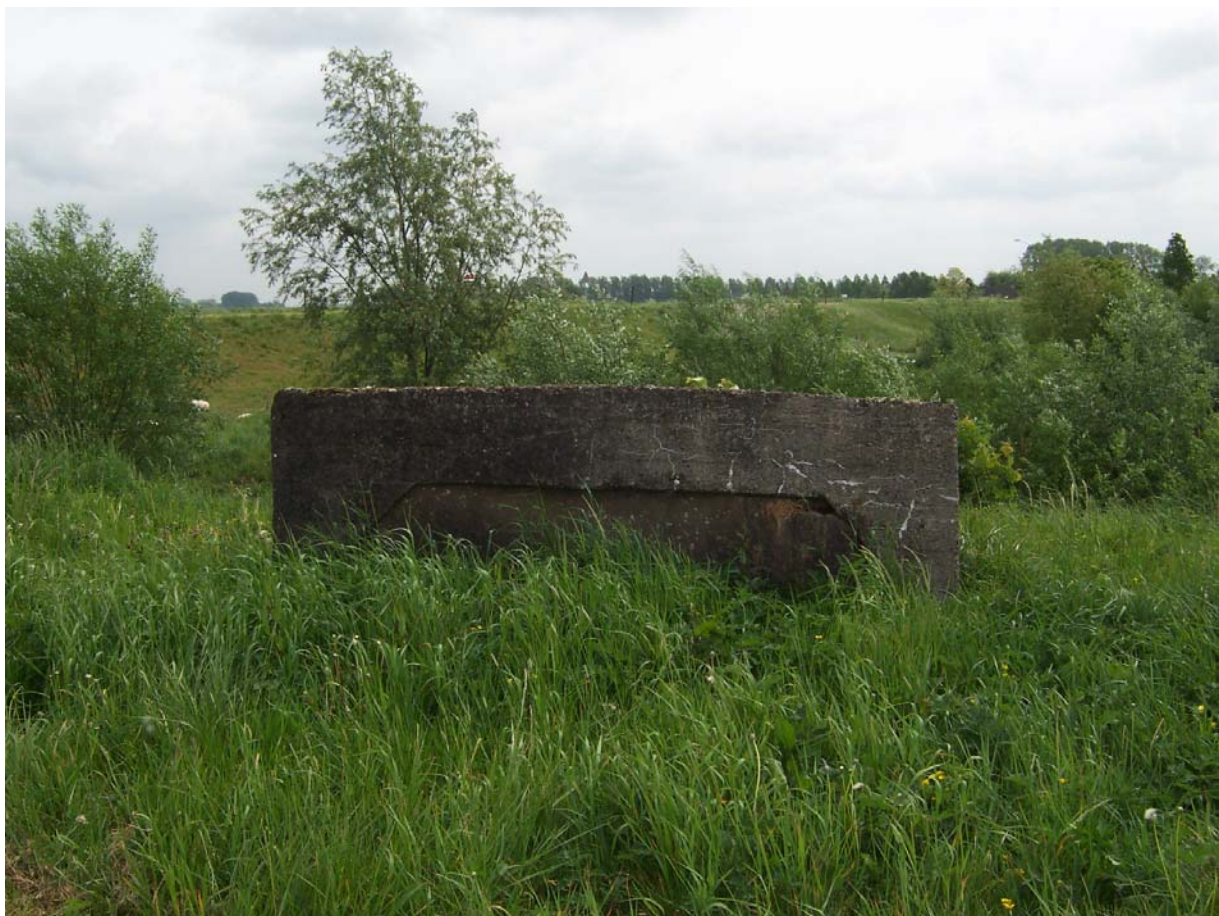
**Type:** Geweerschutters opstelling

De schietopstanden, welke alleen bij de Spees te vinden zijn, waren bedoeld voor 2 schutters en het schootsveld bestreek de Rijnbandijk. Het ontwerp hiervoor was waarschijnlijk gemaakt in samenspraak met Commandant J.M. Kolff, 46 R.I. De muren waren aan de voorkant 100 cm. dik, en het dak 37 cm. De schietgaten die er in zaten, konden worden afgesloten met luikjes.

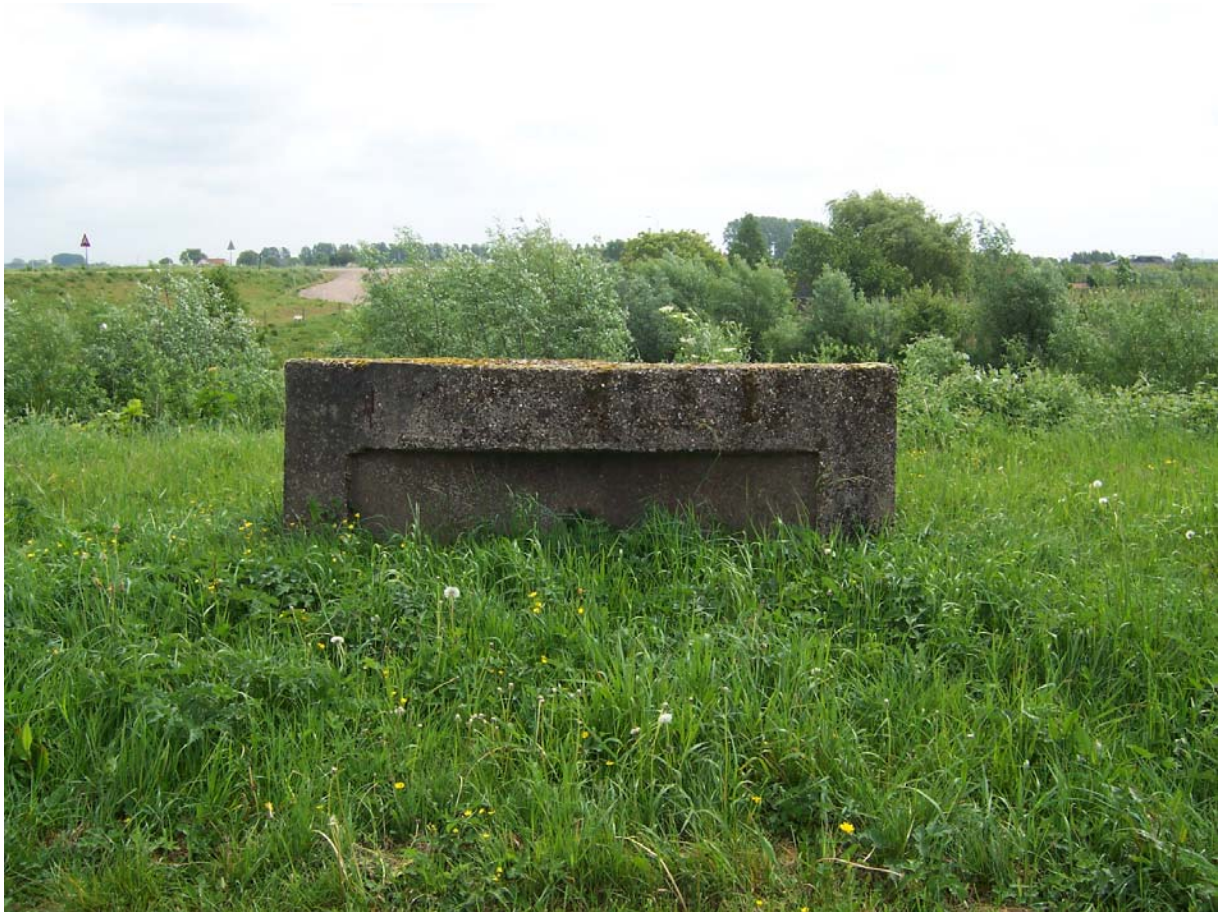
**Type:** Geweerschutters opstelling

De schietopstanden, welke alleen bij de Spees te vinden zijn, waren bedoeld voor 2 schutters en het schootsveld bestreek de Rijnbandijk. Het ontwerp hiervoor was waarschijnlijk gemaakt in samenspraak met Commandant J.M. Kolff, 46 R.I. De muren waren aan de voorkant 100 cm. dik, en het dak 37 cm. De schietgaten die er in zaten, konden worden afgesloten met luikjes.

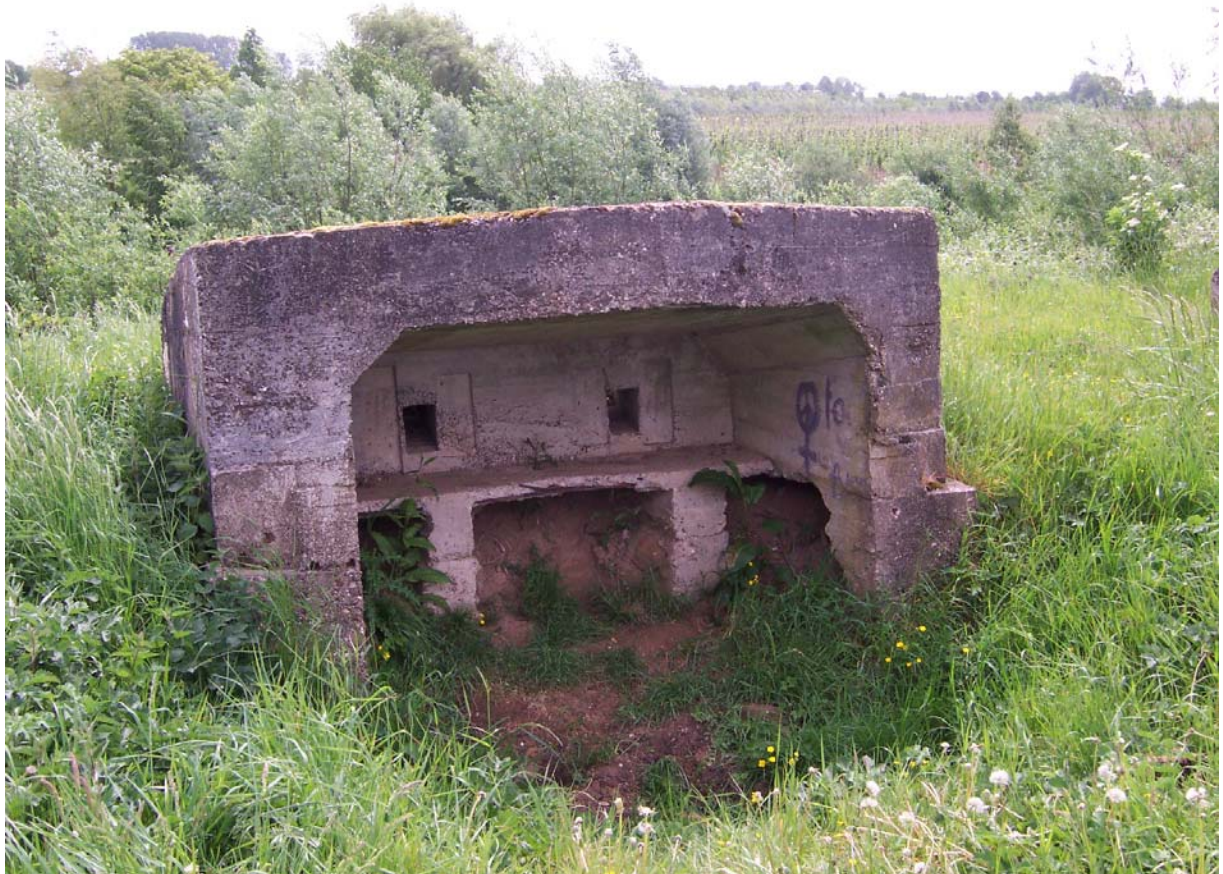
**Type:** Geweerschutters opstelling

De schietopstanden, welke alleen bij de Spees te vinden zijn, waren bedoeld voor 2 schutters en het schootsveld bestreek de Rijnbandijk. Het ontwerp hiervoor was waarschijnlijk gemaakt in samenspraak met Commandant J.M. Kolff, 46 R.I. De muren waren aan de voorkant 100 cm. dik, en het dak 37 cm. De schietgaten die er in zaten, konden worden afgesloten met luikjes.

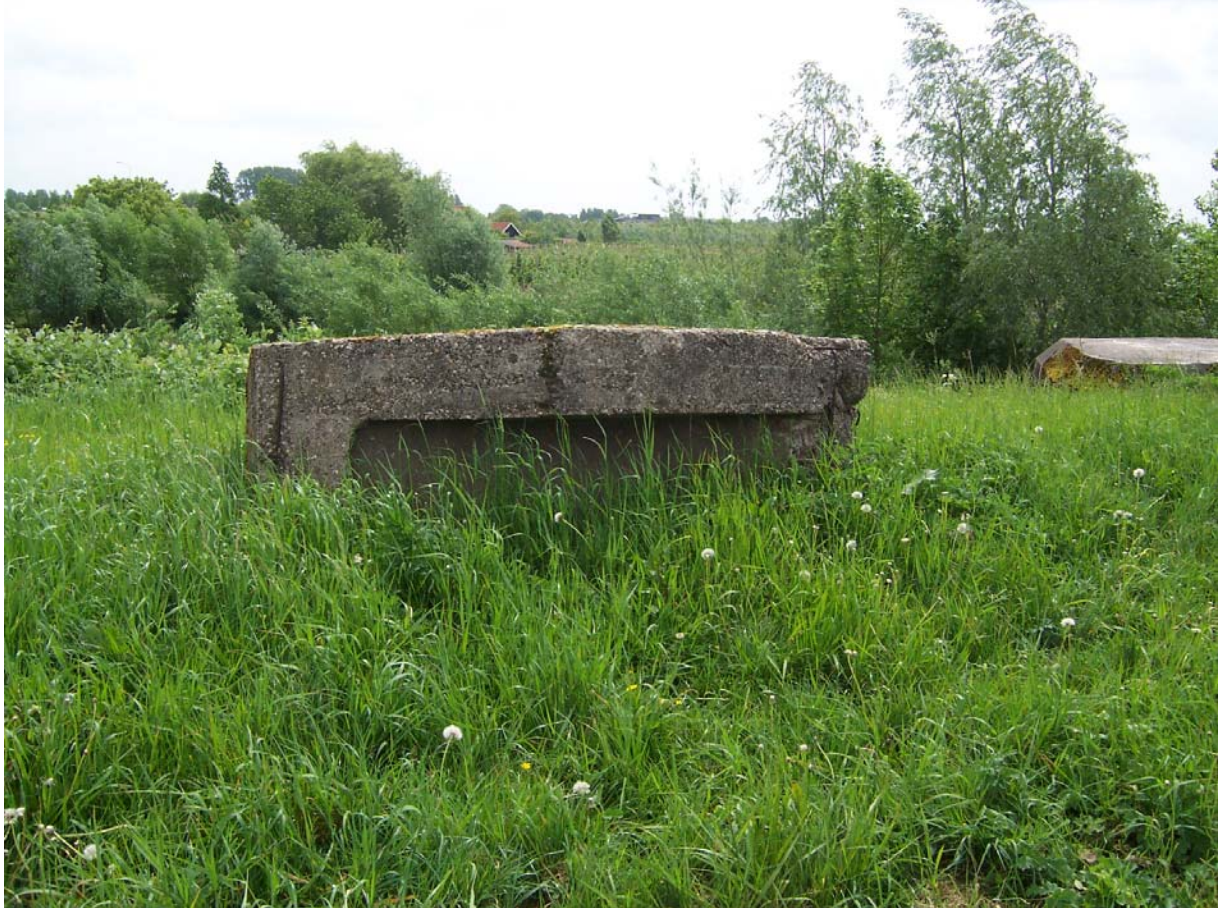
**Type:** Geweerschutters opstelling

De schietopstanden, welke alleen bij de Spees te vinden zijn, waren bedoeld voor 2 schutters en het schootsveld bestreek de Rijnbandijk. Het ontwerp hiervoor was waarschijnlijk gemaakt in samenspraak met Commandant J.M. Kolff, 46 R.I. De muren waren aan de voorkant 100 cm. dik, en het dak 37 cm. De schietgaten die er in zaten, konden worden afgesloten met luikjes.

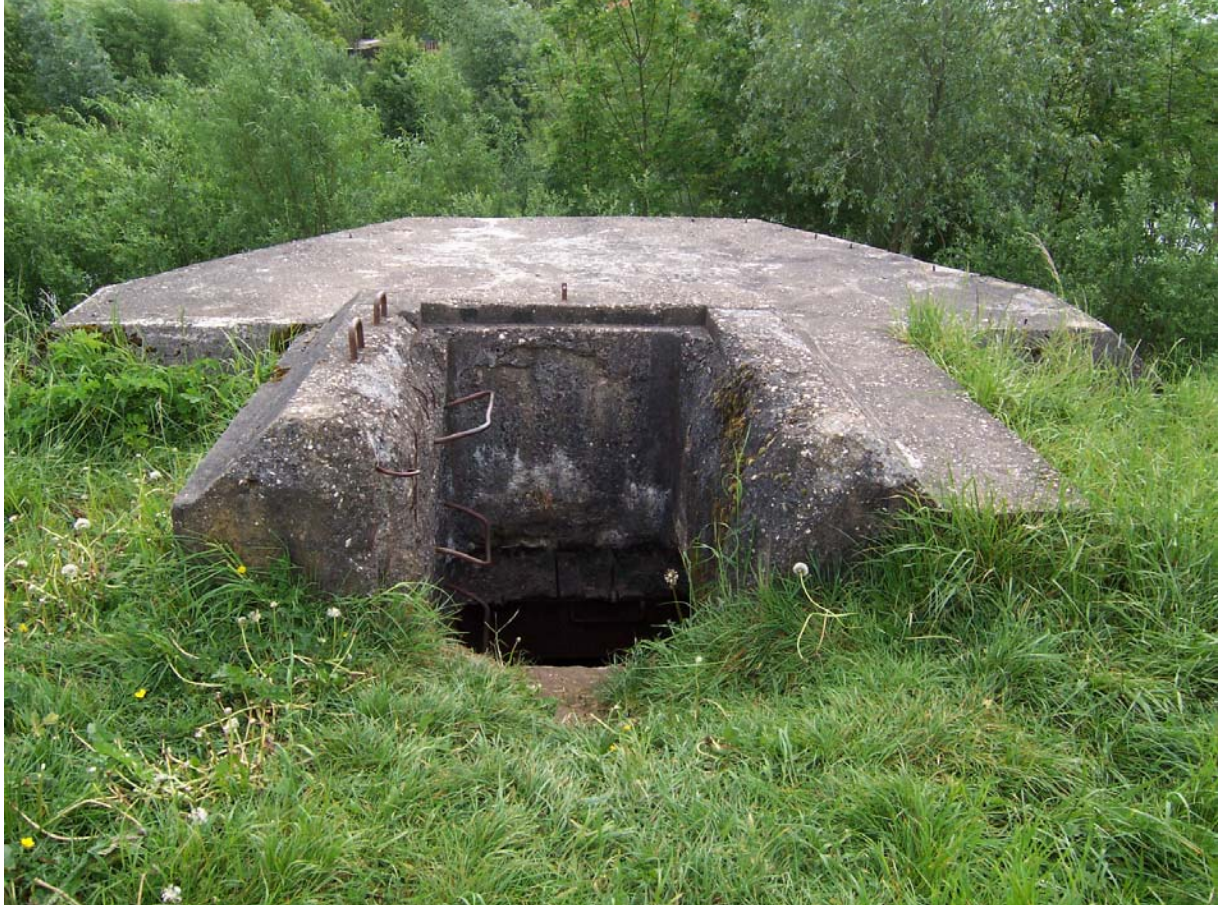
**Type:** S3k, in opdracht van Bureau Stellingbouw

**Omschrijving van het object:** Het is een S3 kazemat met een klimkoker.

**Staat van het object:** Gehavend.

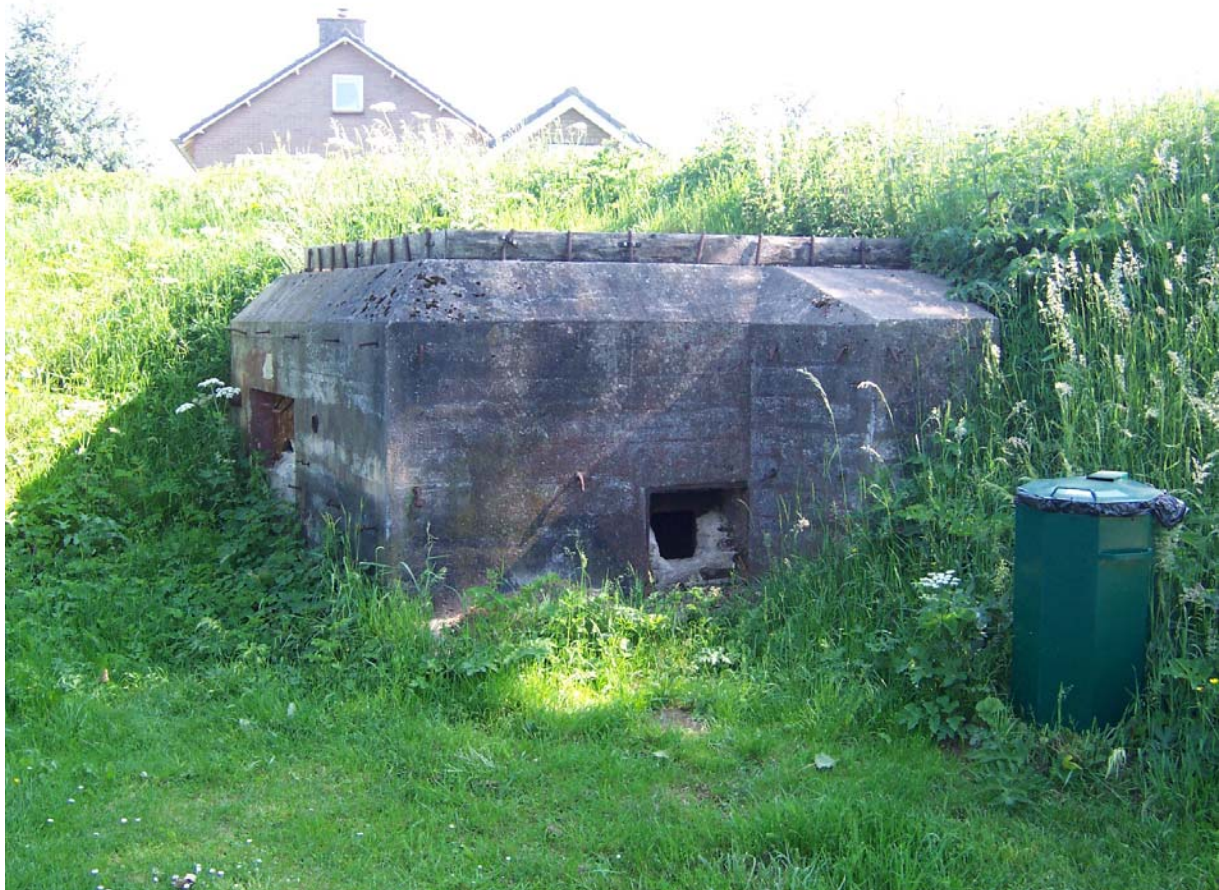
**Type:** B, in opdracht van Bureau Stellingbouw

Dit is de enige kazemat van het type B, betonkazemat, in de Betuwe. Deze kwam in 2000 weer onder het zand tevoorschijn tijdens de werkzaamheden bij de Spees.

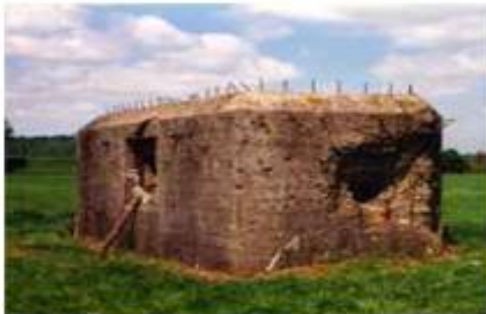
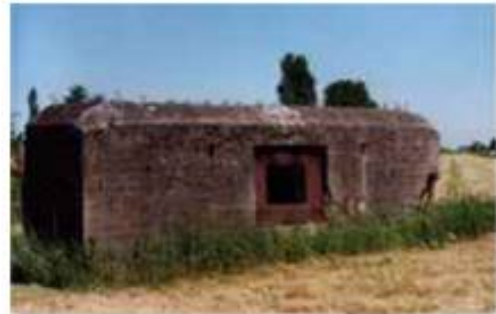
**Staat van het object:** De kazemat heeft men waarschijnlijk eind jaren '90 in de grond laten zakken. Tegenwoordig staat er een boomkwekerij.

Foto's van twee kazematten, genomen in 1996. Tegenwoordig liggen deze onder de grond van een boomkwekerij. Onbekend is welk locatienummers, 9, 10 of 11 bij de foto's passen.

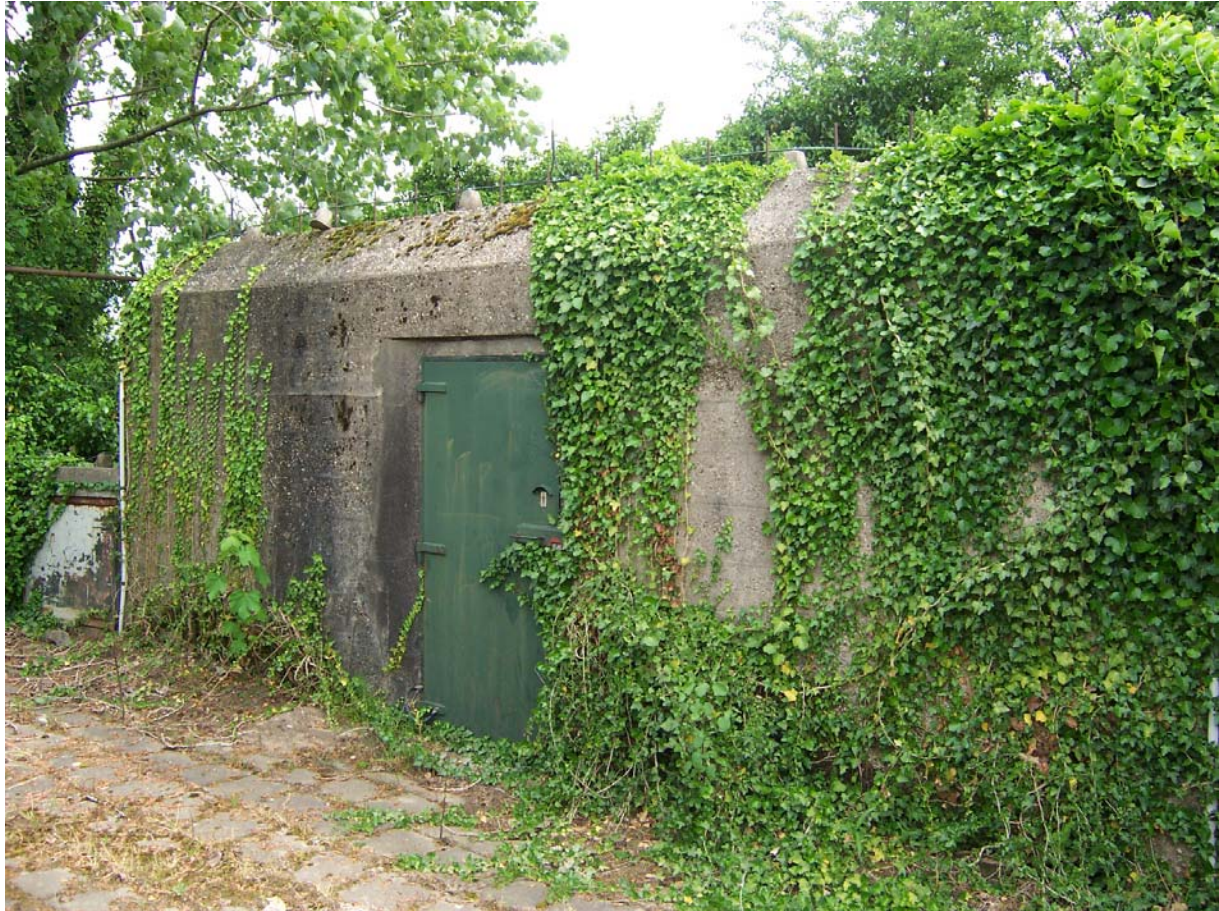
Type S-kazemat voor zware mitrailleur met 3 schietgaten en een achteringang.

De kazemat is tijdenlang in gebruik geweest voor opslag van explosieven.

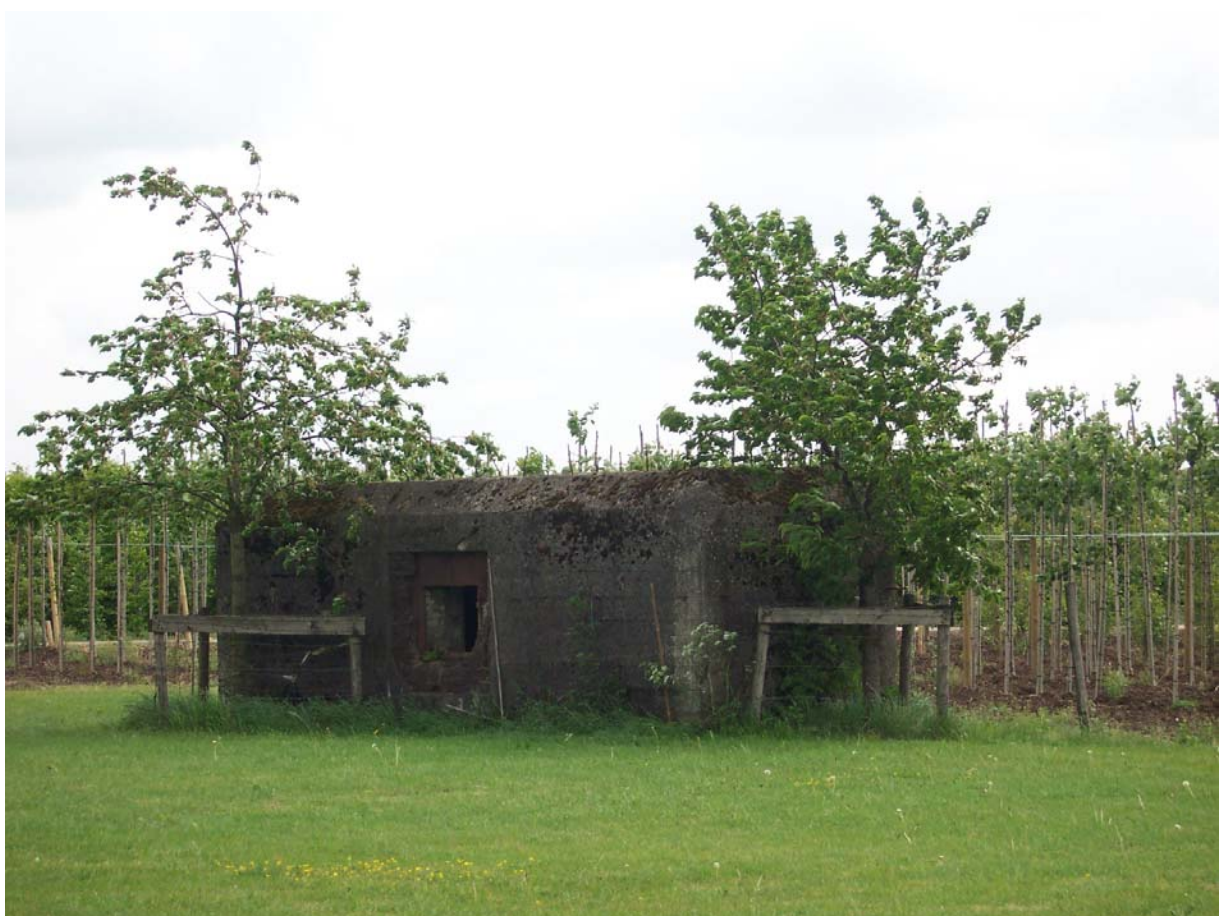
**Type:** Szw3a

**Staat van het object:** Goed.

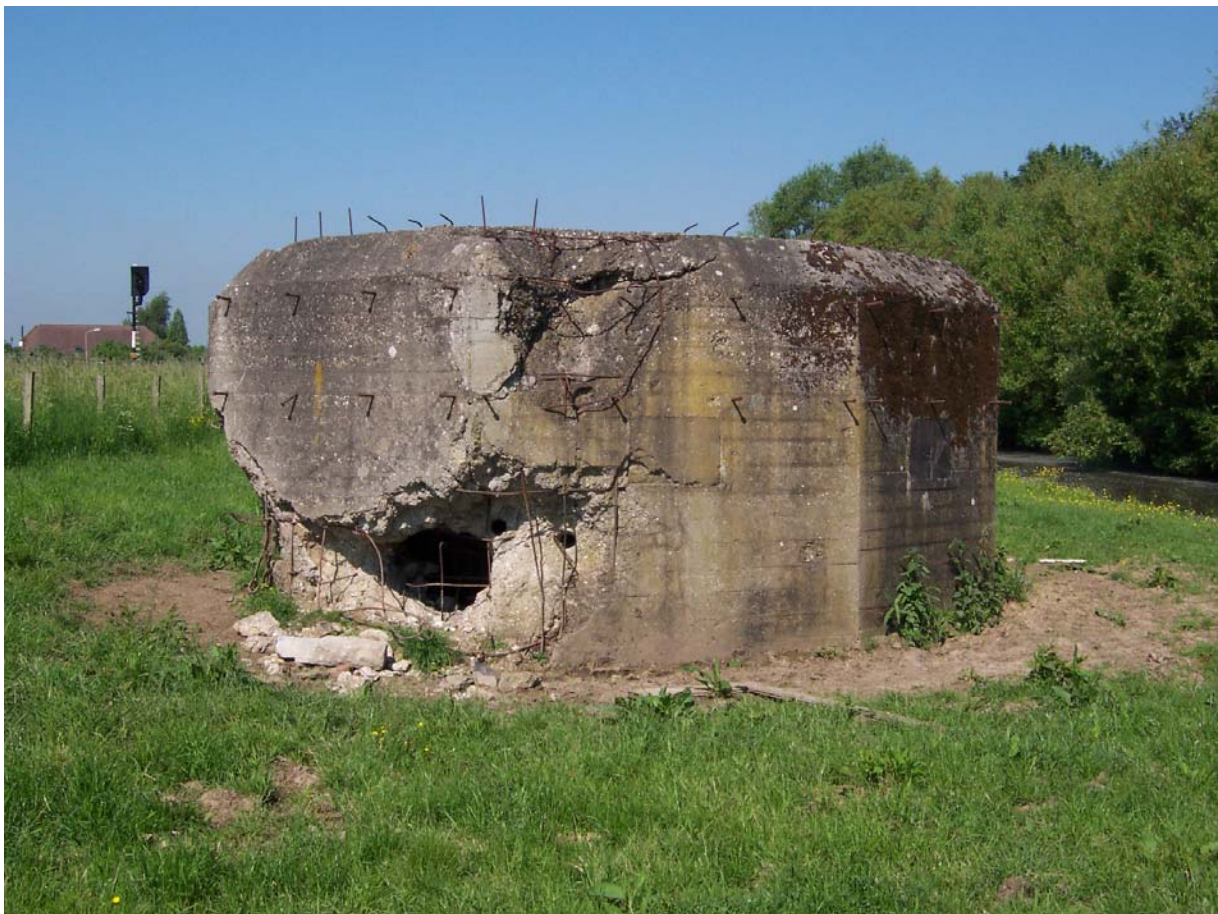
**Type:** Szw3a (in opdracht van Bureau Stellingbouw)

**Omschrijving van het object:** Deze kazemat was hier aangelegd vanwege het acces dat hier ligt, namelijk de spoorlijn. Bovendien lag de spoorlijn op een zodanige verhoging, zodat deze nooit onder water gezet kon worden. Dit was dus een ideale doorgang en moest extra verdedigd worden.

**Staat van het object:** Gehavend. In de oorlog is deze kazemat flink verwoest. De schietgaten zijn dichtgemetseld. De achteringang is nog open.

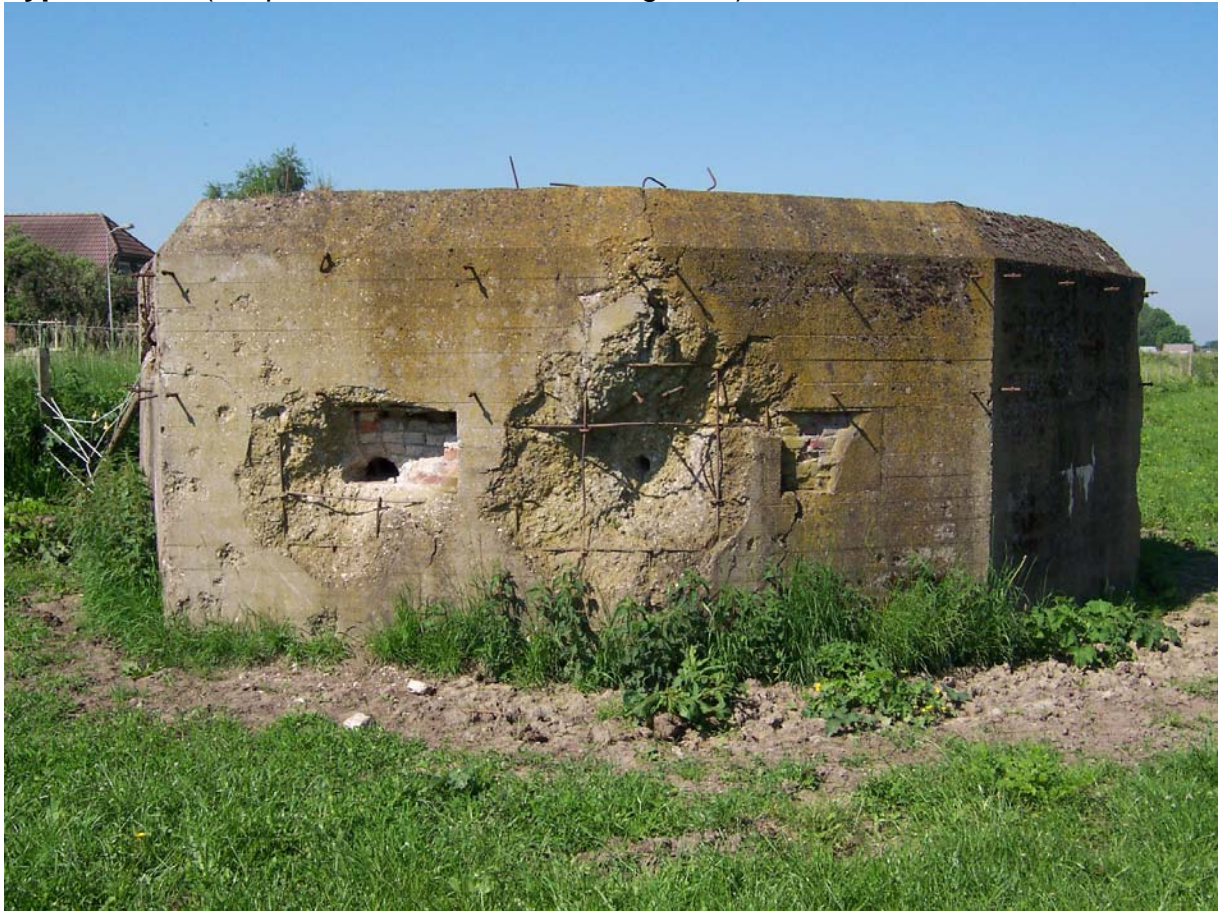
**Type:** Szw3a (in opdracht van Bureau Stellingbouw)

Deze kazemat was hier aangelegd vanwege het acces dat hier ligt, namelijk de spoorlijn. Bovendien lag de spoorlijn op een dergelijke verhoging, zodat deze nooit onder water gezet kon worden. Dit was dus een ideale doorgang en moest extra verdedigd worden.

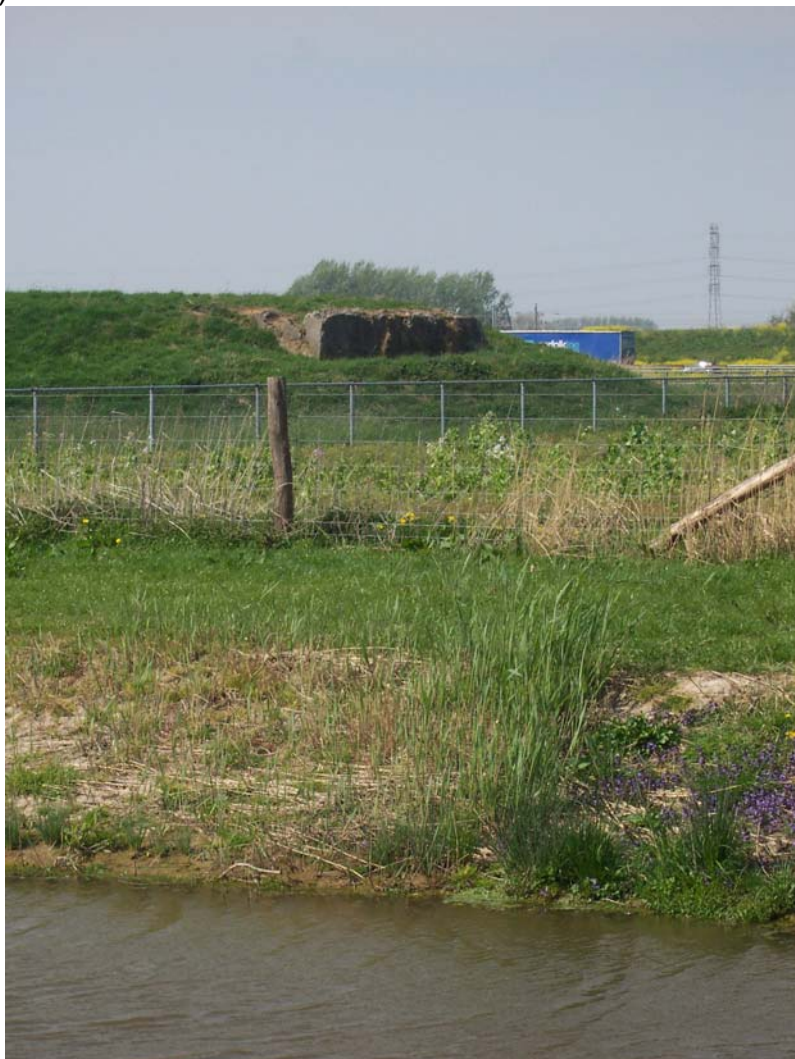
**Type:** G (G14)

**Staat van het object:** Matig. De kazemat ligt erg verborgen in de bult grond en lijkt sterk afgebrokkeld te zijn. Waarschijnlijk is het beton wat nog zichtbaar is het verharde plateau geweest waarop de gietstalen constructie heeft gestaan.

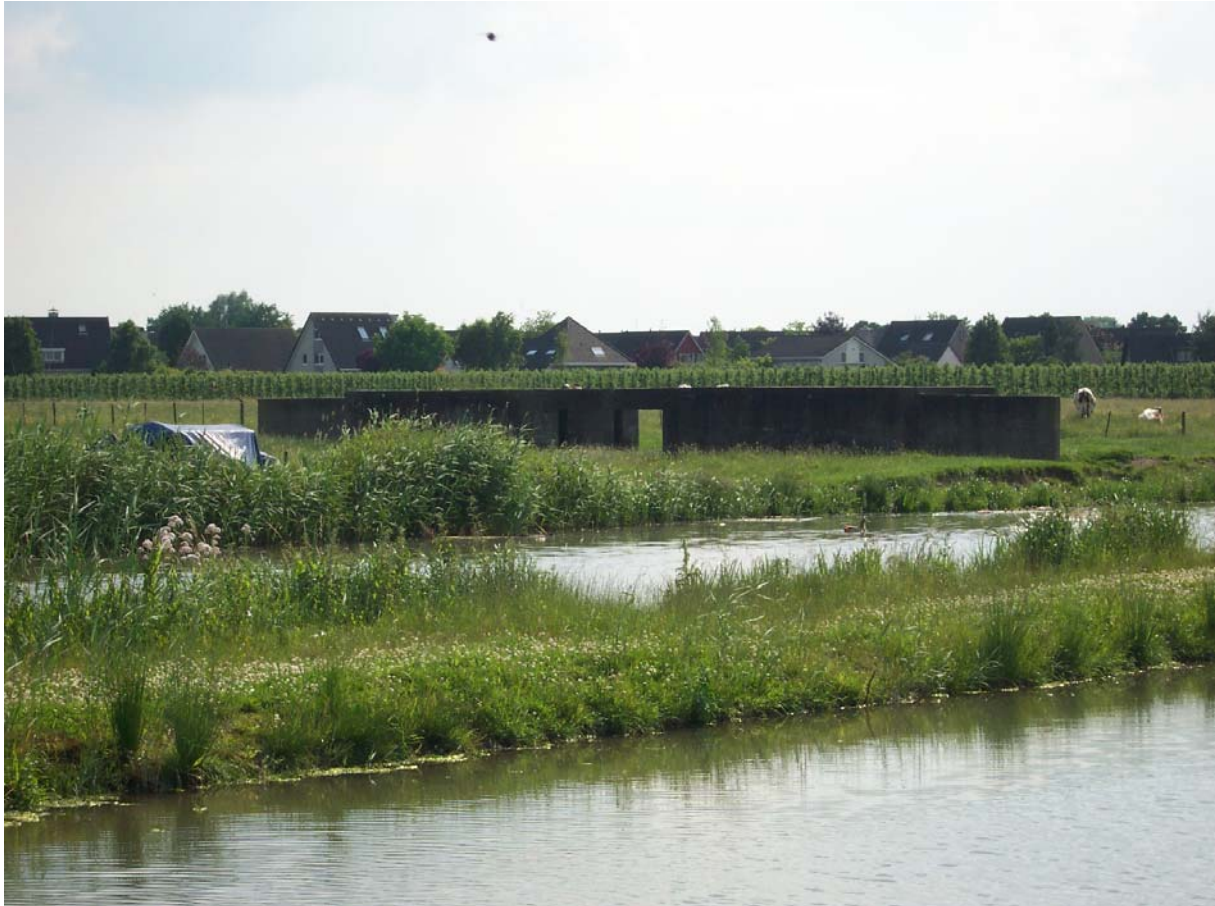
De sluis heeft men gebouwd naast de Linge. Toen deze af was, heeft men de stroom van de Linge verlegd, zodat deze door het sluisje heen ging stromen. Wanneer men opstuwning van water nodig had voor de inundaties, kon men de sluis dichtzetten. Na de oorlog heeft de Linge haar oude loop weer teruggekregen en is de 'oorlogsbedding' van de Linge verland geraakt.

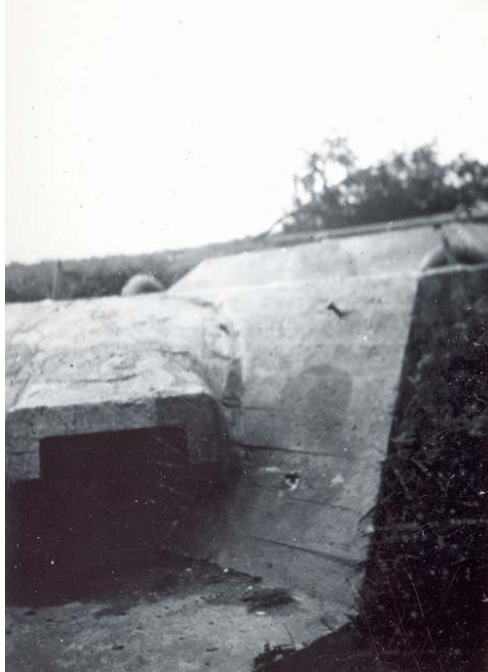
**Type:** G (G15)

Deze kazemat heeft waarschijnlijk in de voorkant van het redan gestaan, welke ten zuiden van de Linge lag.

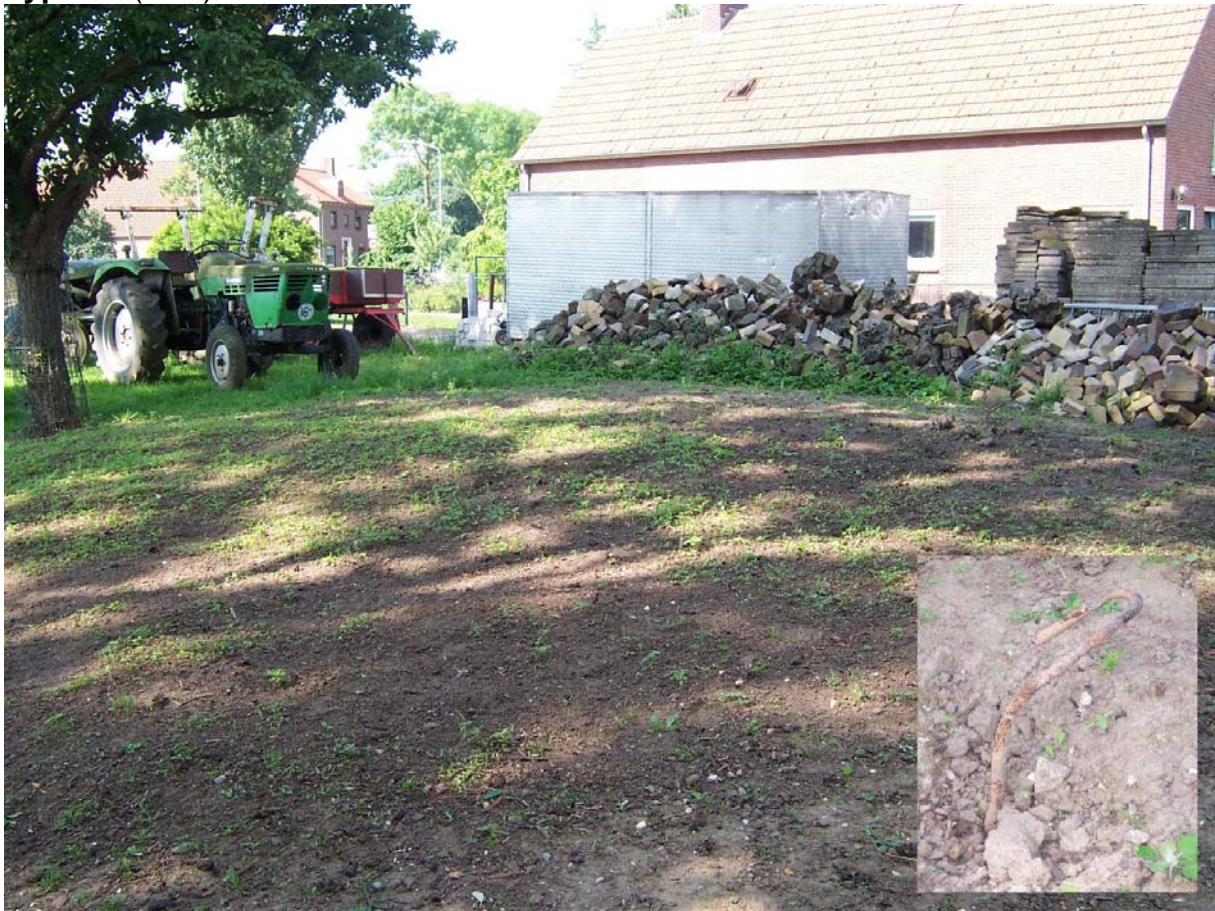
**Type: G (G17)**

Deze kazemat schijnt nog geheel intact te zijn, maar ligt helaas onder de grond. De kazemat ligt onder een dunne laag, er steekt zelfs nog een stuk betonijzer uit.

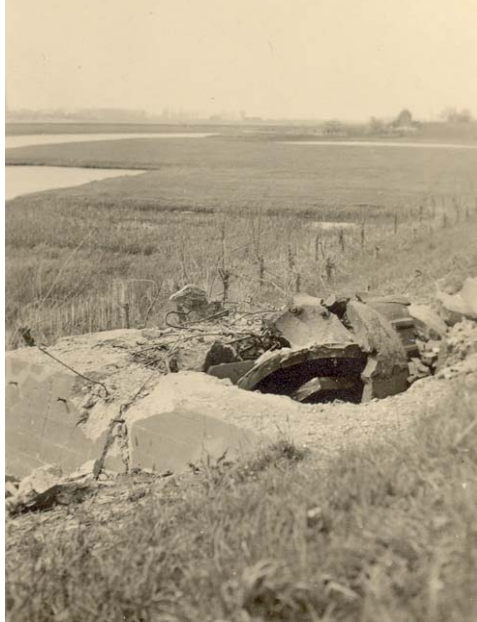
De gietstalen kazemat was in de Waalbandijk gebouwd. Deze was, zoals op de foto te zien is, vernield om de gietstalen koepel eruit te kunnen halen. De Duitsers konden het staal herbruiken voor het maken van bijvoorbeeld wapens. De foto is gemaakt in 1940.

**Type: G (G20)**

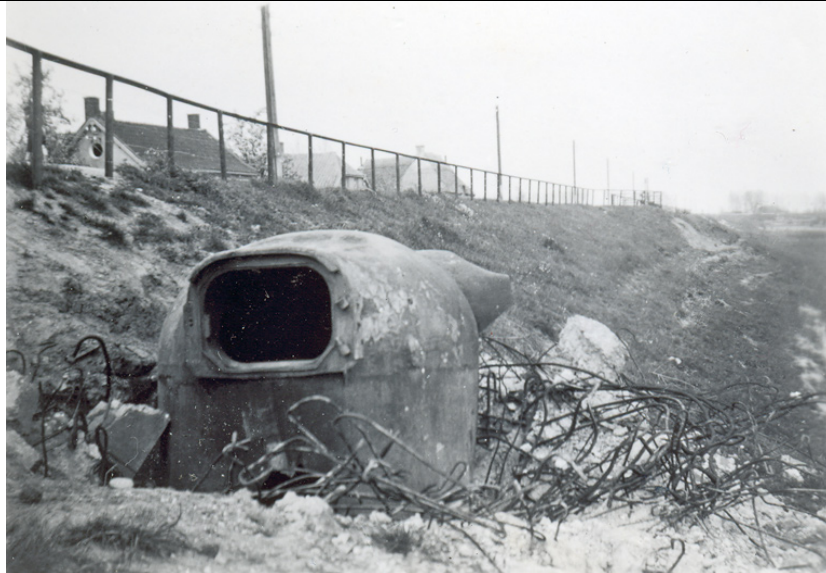
**Locatienummer: 31**

Deze lag aan de zuidkant van de Waalbandijk, aan het begin van de Domeinstraat. (toen nog Defensieweg) De foto is uit 1940.

**Type: G (G19)**

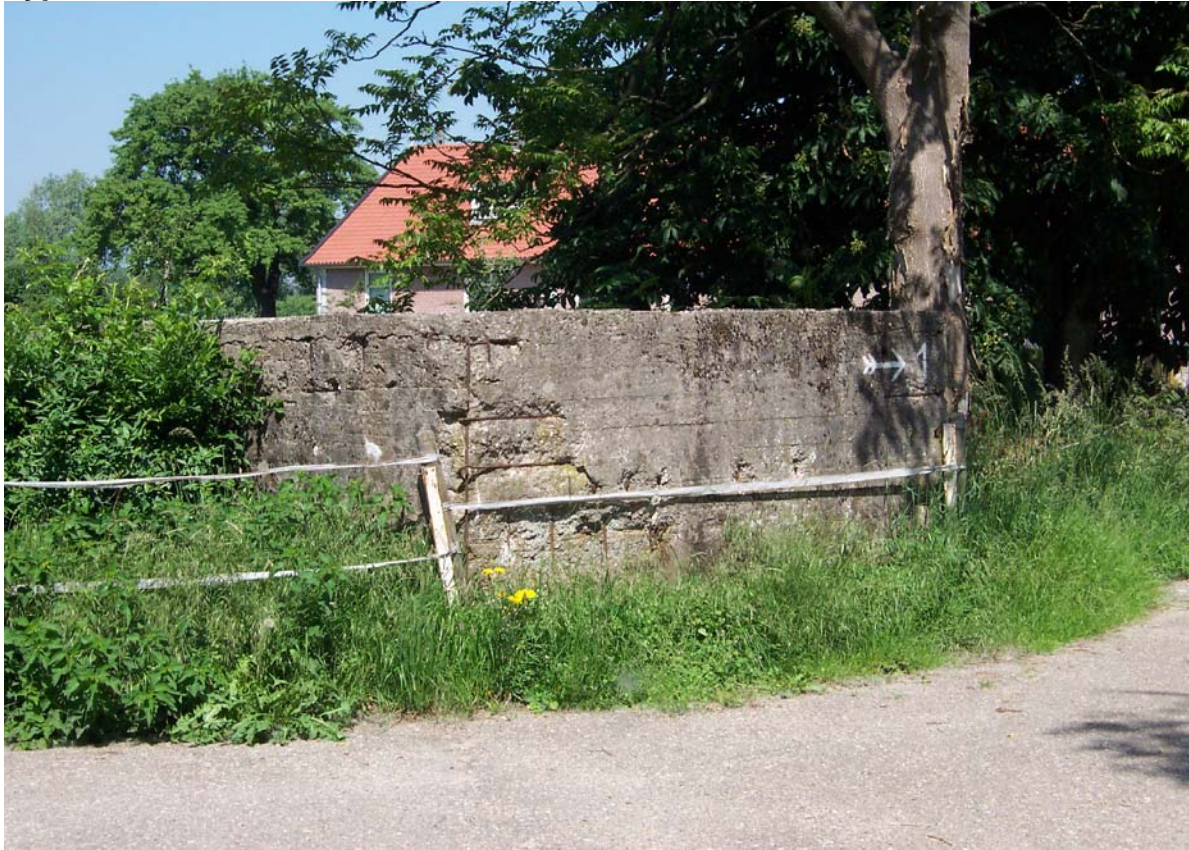
**Type:** Kolff-kazemat

**Omschrijving van het object:** Een kolff-kazemat in de voorpost.

**Staat van het object:** Redelijk.
