# Inventarisatie van verdedigingswerken in de gemeente Neder-Betuwe

Als stagiaire bij gemeente Neder-Betuwe heb ik de opdracht gekregen de Betuwelinie te inventariseren. In dit document is eerst de geschiedenis van de linie beschreven. Hierna volgen de inventarisaties van zowel de liniedijk zelf, als de kazematten. Deze zijn in kaart gebracht en per (trajectnummer)-nummer beschreven.

2. Een inventarisatie van het tracé van de liniedijk.  
Wat was de exacte ligging van de Betuwelinie?  
Waar zijn momenteel nog restanten aanwezig?  
Wie zijn de huidige eigenaren van de grond waar ooit de liniedijk op stond?  
Het dijktracé is opgedeeld in een twaalftal deeltrajecten. Van elk traject is een luchtfoto ingevoegd en een foto vanuit het landschap á la 2007.

3. Een inventarisatie van de kazematten die verband hadden met de Betuwestelling.  
Welke kazematten stonden er ooit, en waar?  
Welke zijn er nu nog van over?  
Wat is de staat van deze kazematten?  
Van alle bestaande kazematten zijn recente foto's bijgevoegd. Van enkele reeds verdwenen kazematten zijn oude foto's toegevoegd.

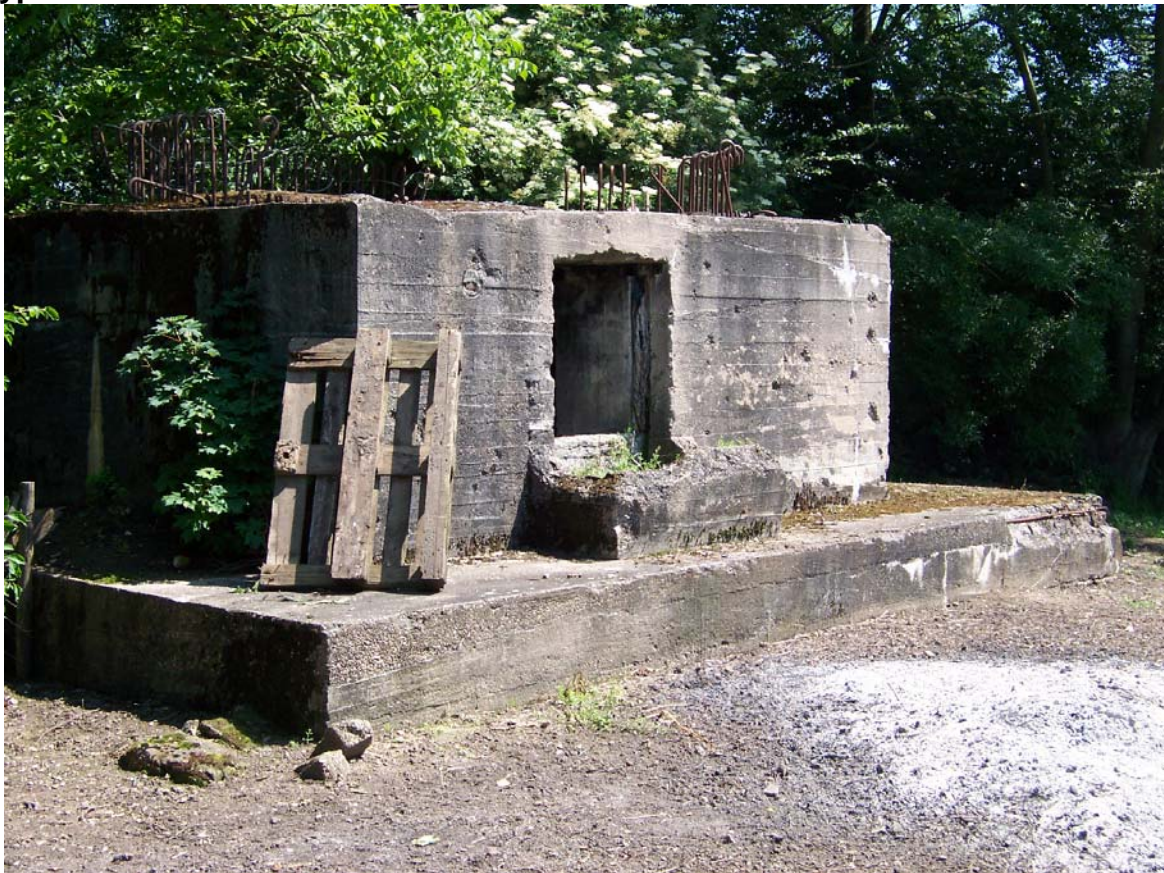
**Type:** kolff-kazemat

Schietgat aan de zijkant

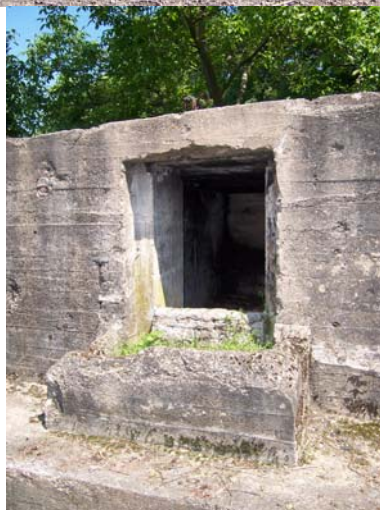
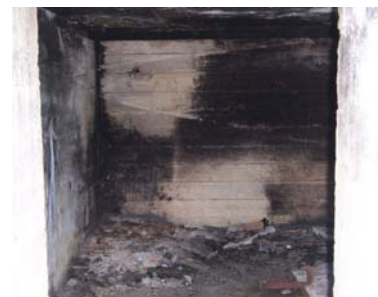
Een kijkje binnenin

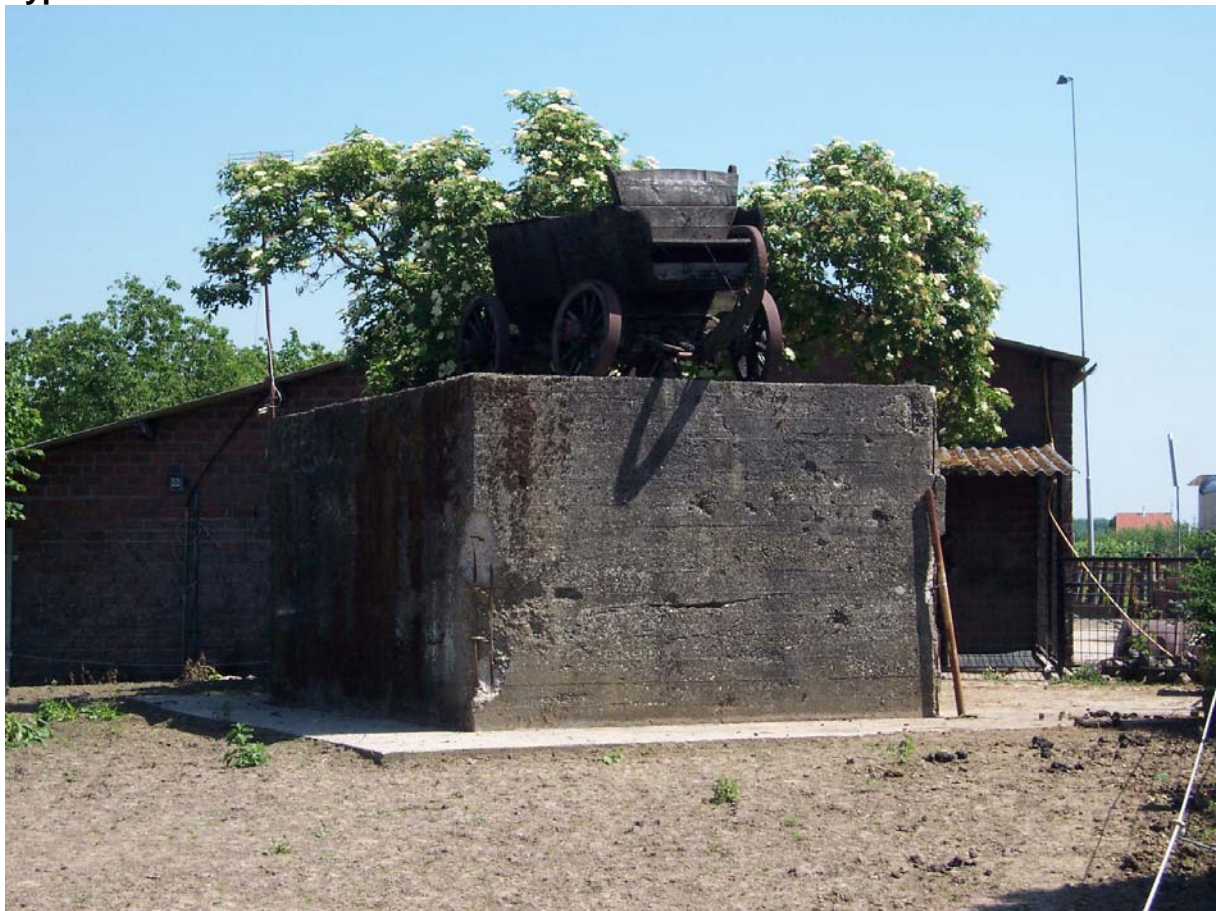
**Type:** kolff-kazemat

Een kolff-kazemat waar men een wagen bovenop heeft gezet. Enkele jaren geleden is de kazemat weer opengemaakt voor een veteraan die er in de oorlog in had gezeten. Indertijd had hij een vlag verstopt in de kazemat, totdat hij enkele jaren geleden terugkeerde en de vlag weer te voorschijn wist te halen.

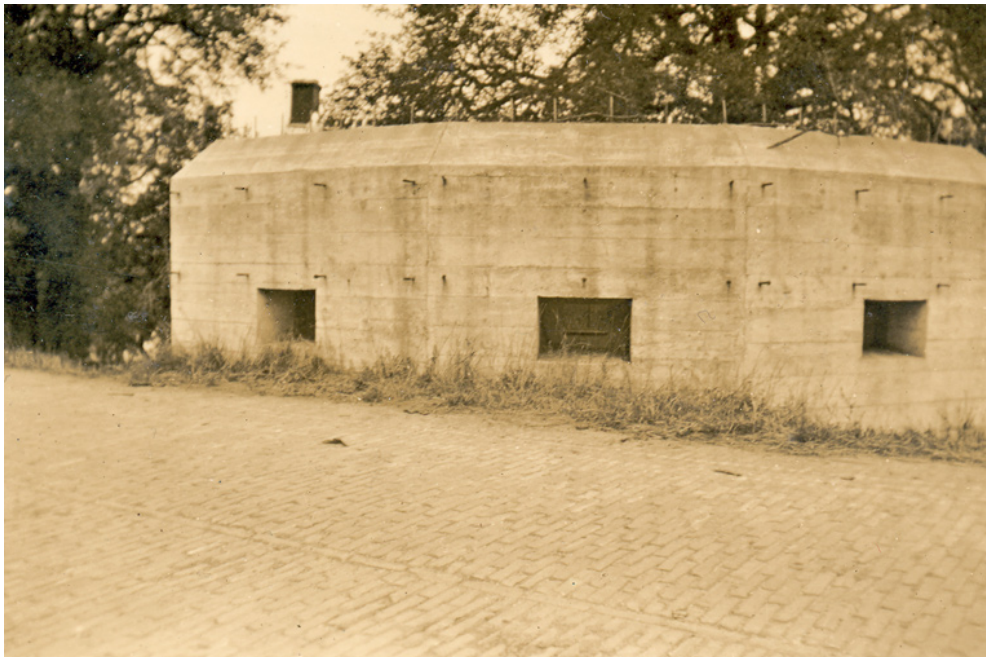
**Type:** S-kazemat, met drie schietgaten.

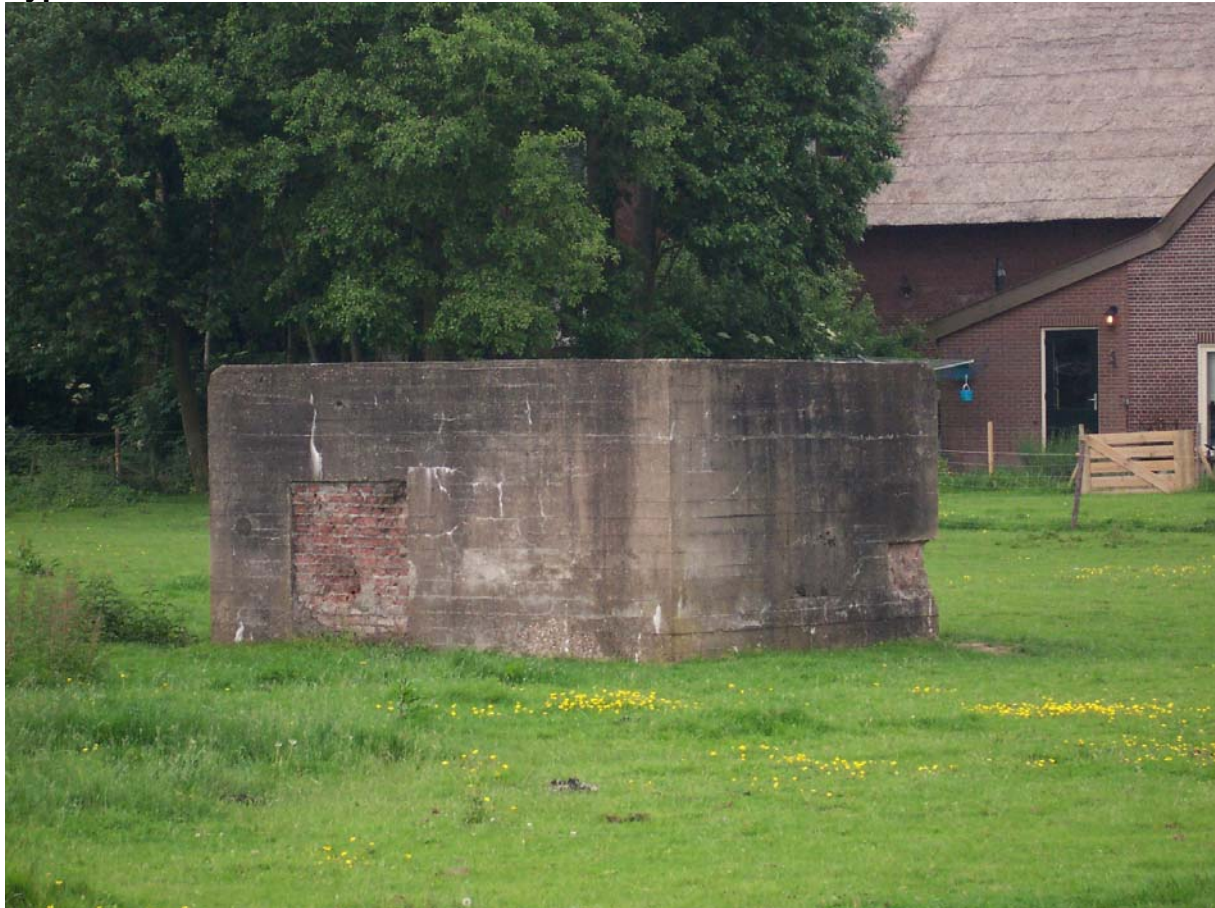
**Type:** Kolff-kazemat

Aan de vierkante vorm van de kazemat kan men zien dat deze is gebouwd in opdracht van luitenant-kolonel Kolff. Deze kazemat maakte deel uit van de stoplijn.

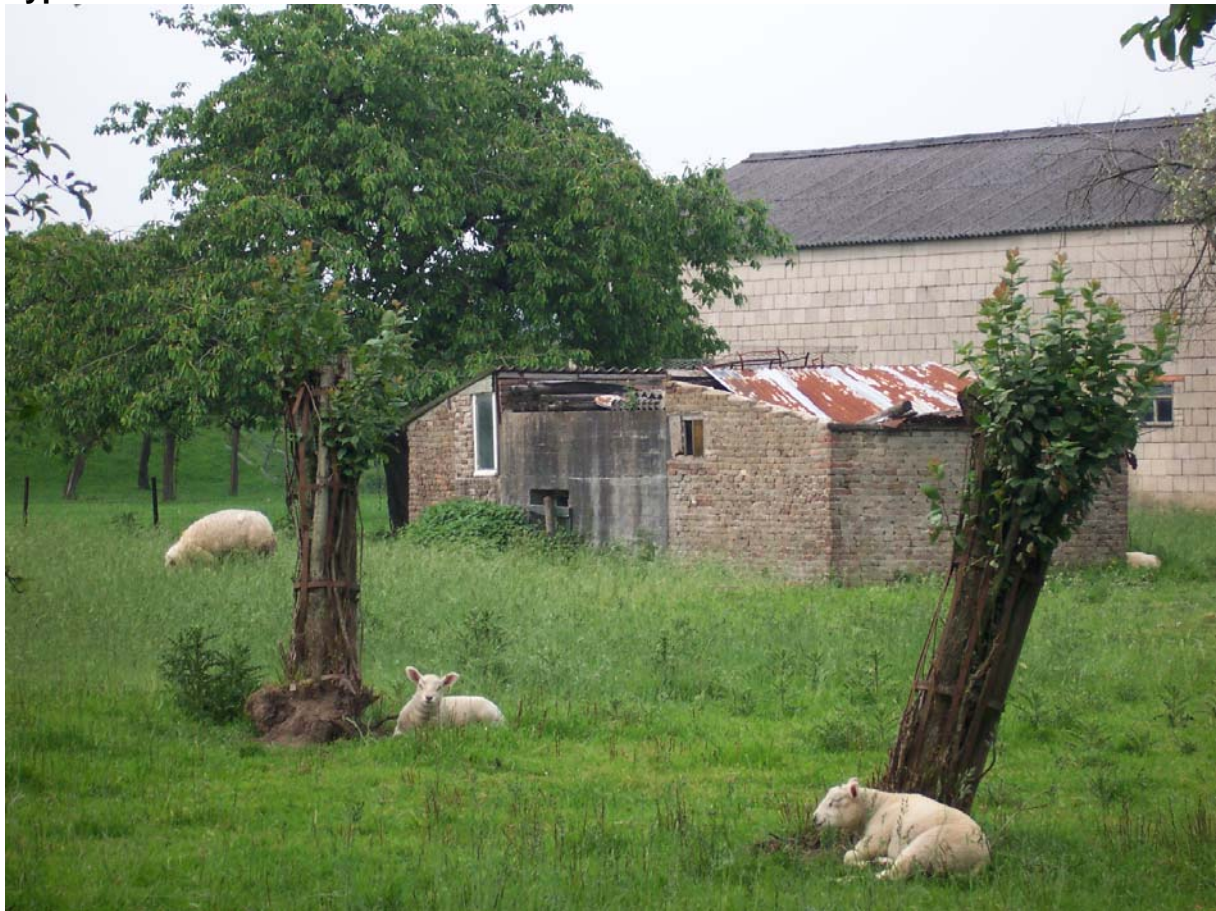
**Type:** Kolff-kazemat

Dit is duidelijk een kolff-kazemat en heeft deel uitgemaakt van de stoplijn.

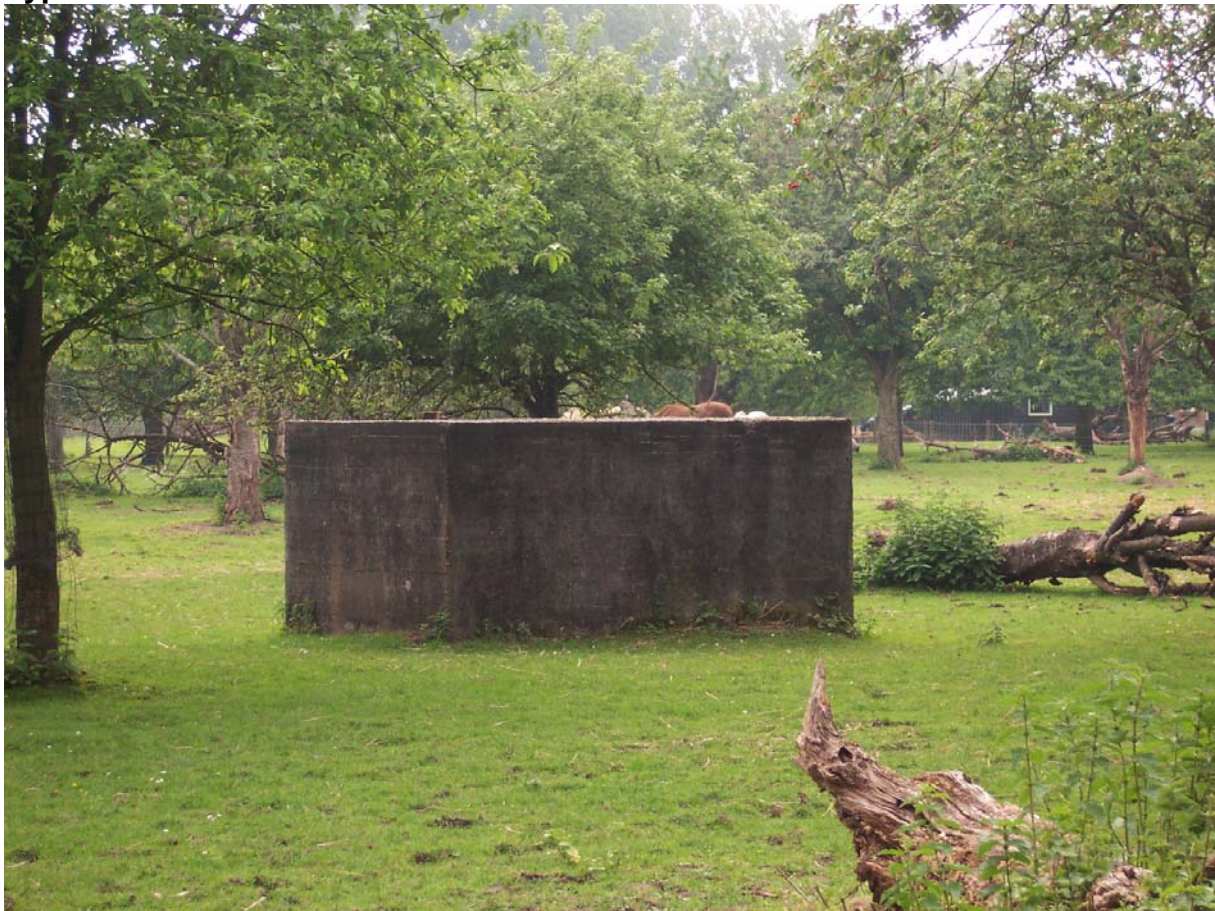
**Type: Kolff-kazemat**

De kazemat heeft duidelijk de kenmerken van een kolff-kazemat. Deze is namelijk wat kleiner dan de kazematten die gebouwd zijn door bureau stellingbouw en heeft bovendien een vierkante vorm.

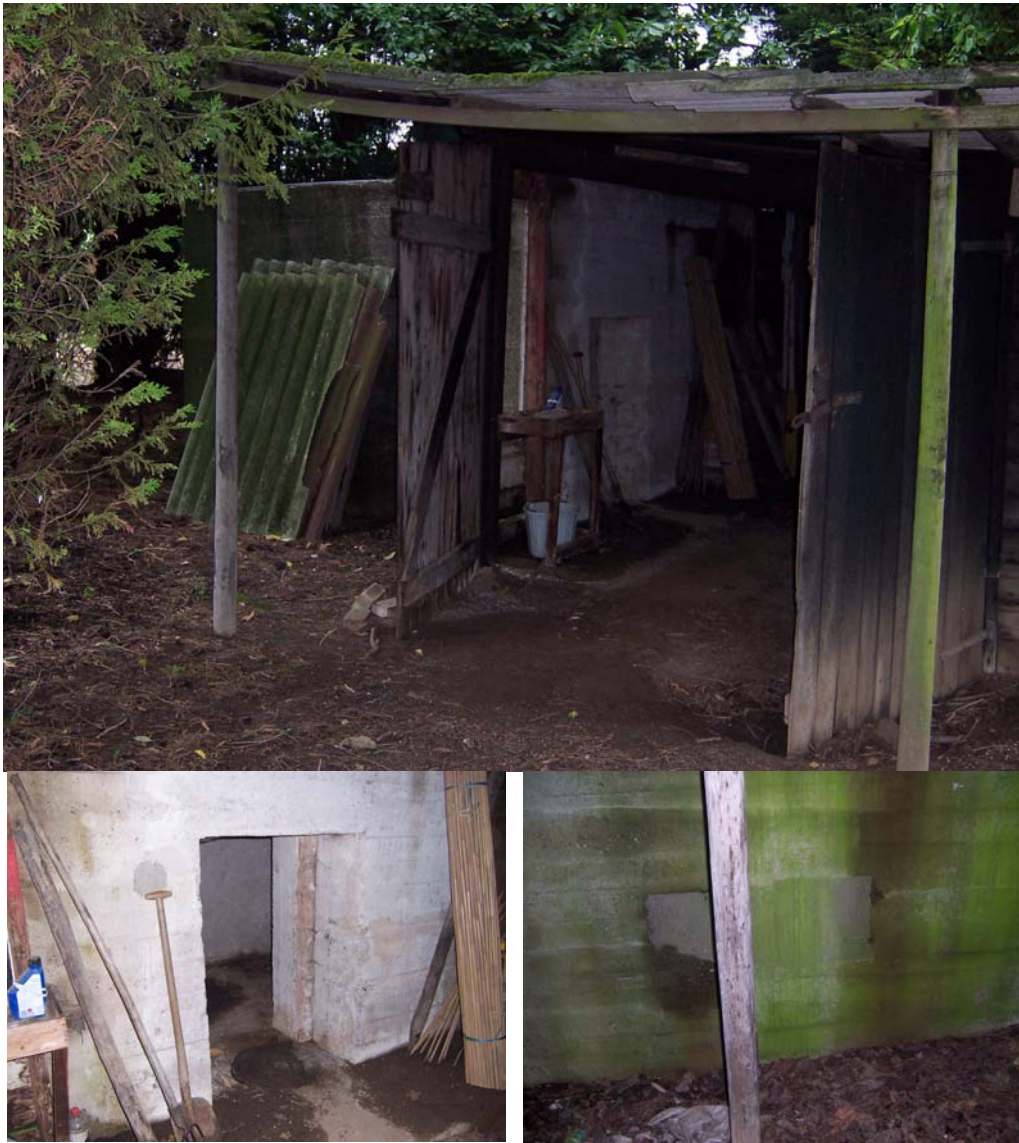
**Type:** Kolff-kazemat

**Omschrijving van het object:** Een kolff-kazemat in gebruik als schuurtje.

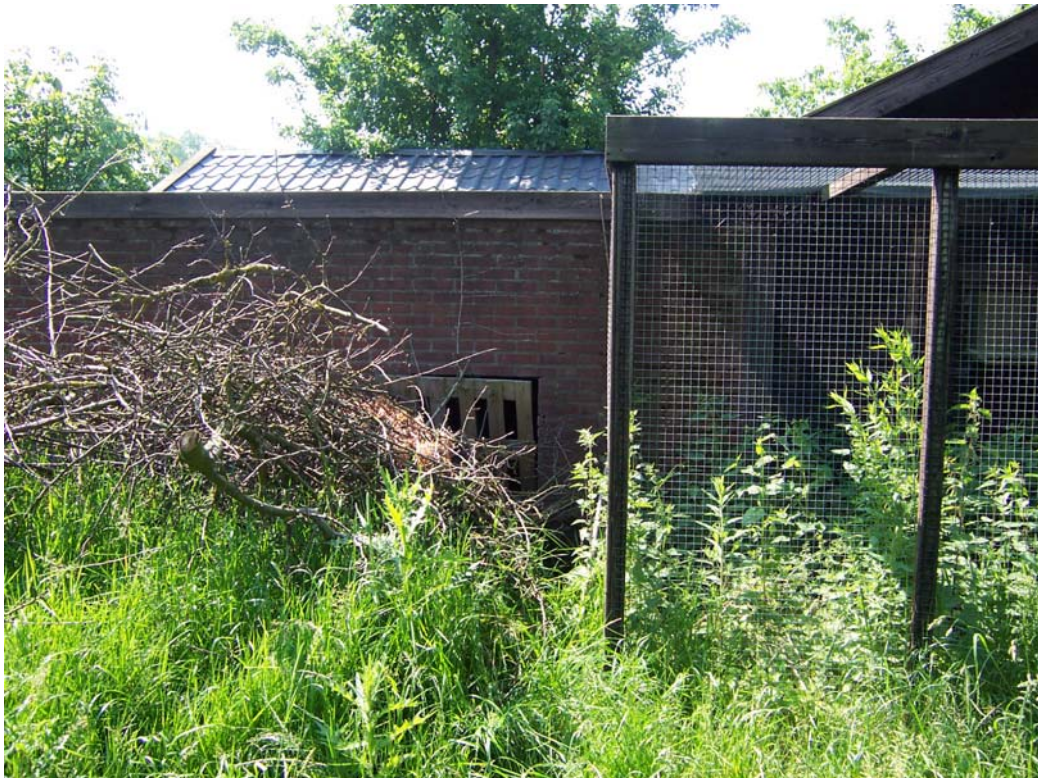
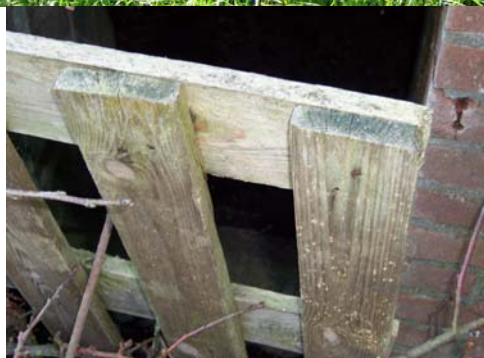
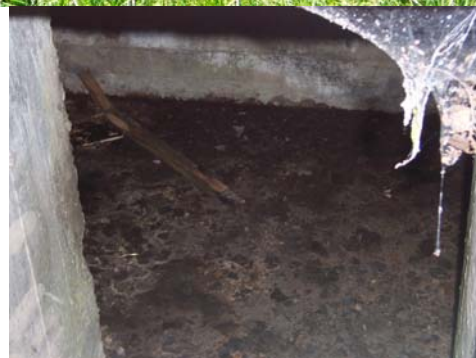
**Locatie:** 167930,438206

**Type:** Kolff-kazemat

Een slecht zichtbare kazemat, ingebouwd in een duivenhok.

Matig. Aan de kant van de ingang is er een muur tegen de kazemat aan gemetseld. Verder is het niet goed zichtbaar wat de staat van het object is.

**Beleefbaarheid:** Slecht. De kazemat is slecht te bereiken en totaal niet zichtbaar door het duivenhok wat er omheen is gebouwd.

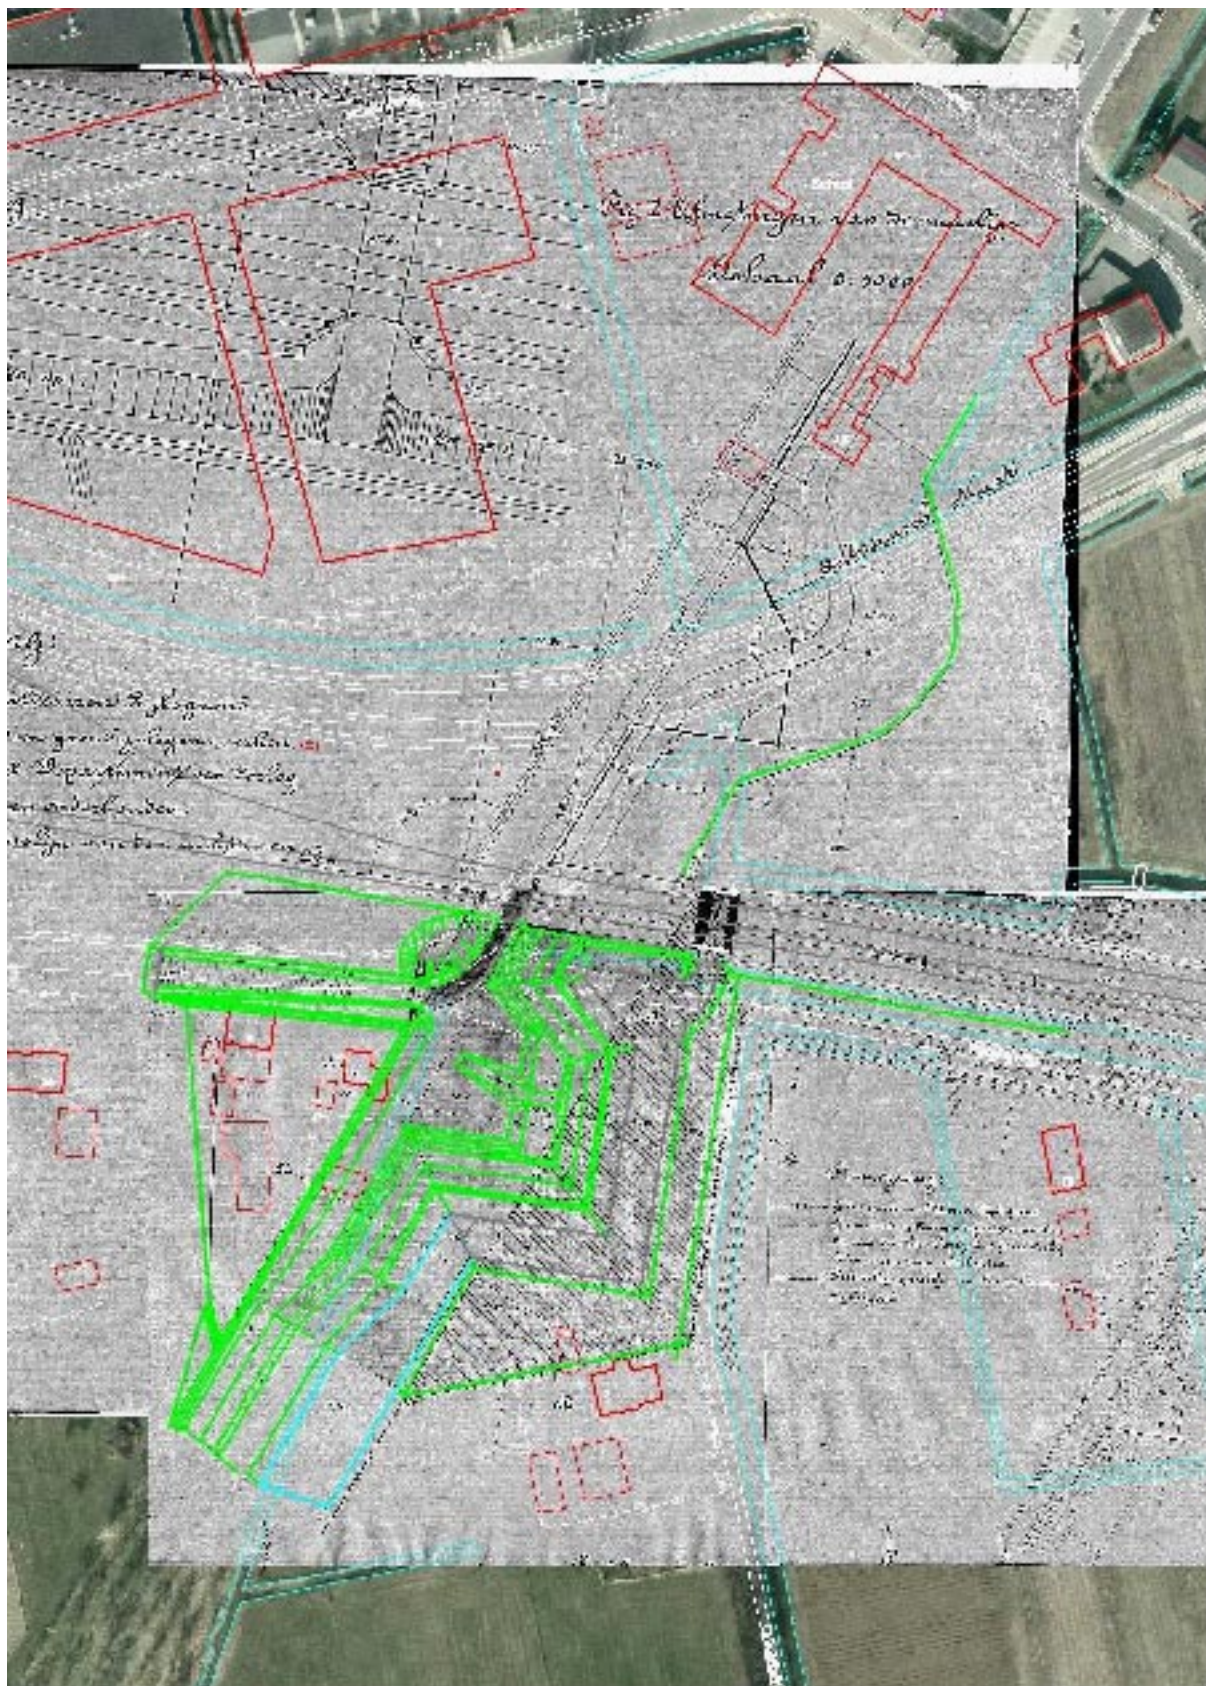
## Bijlage 8

Kaart uit bijlage 7 over een luchtfoto heen gelegd.

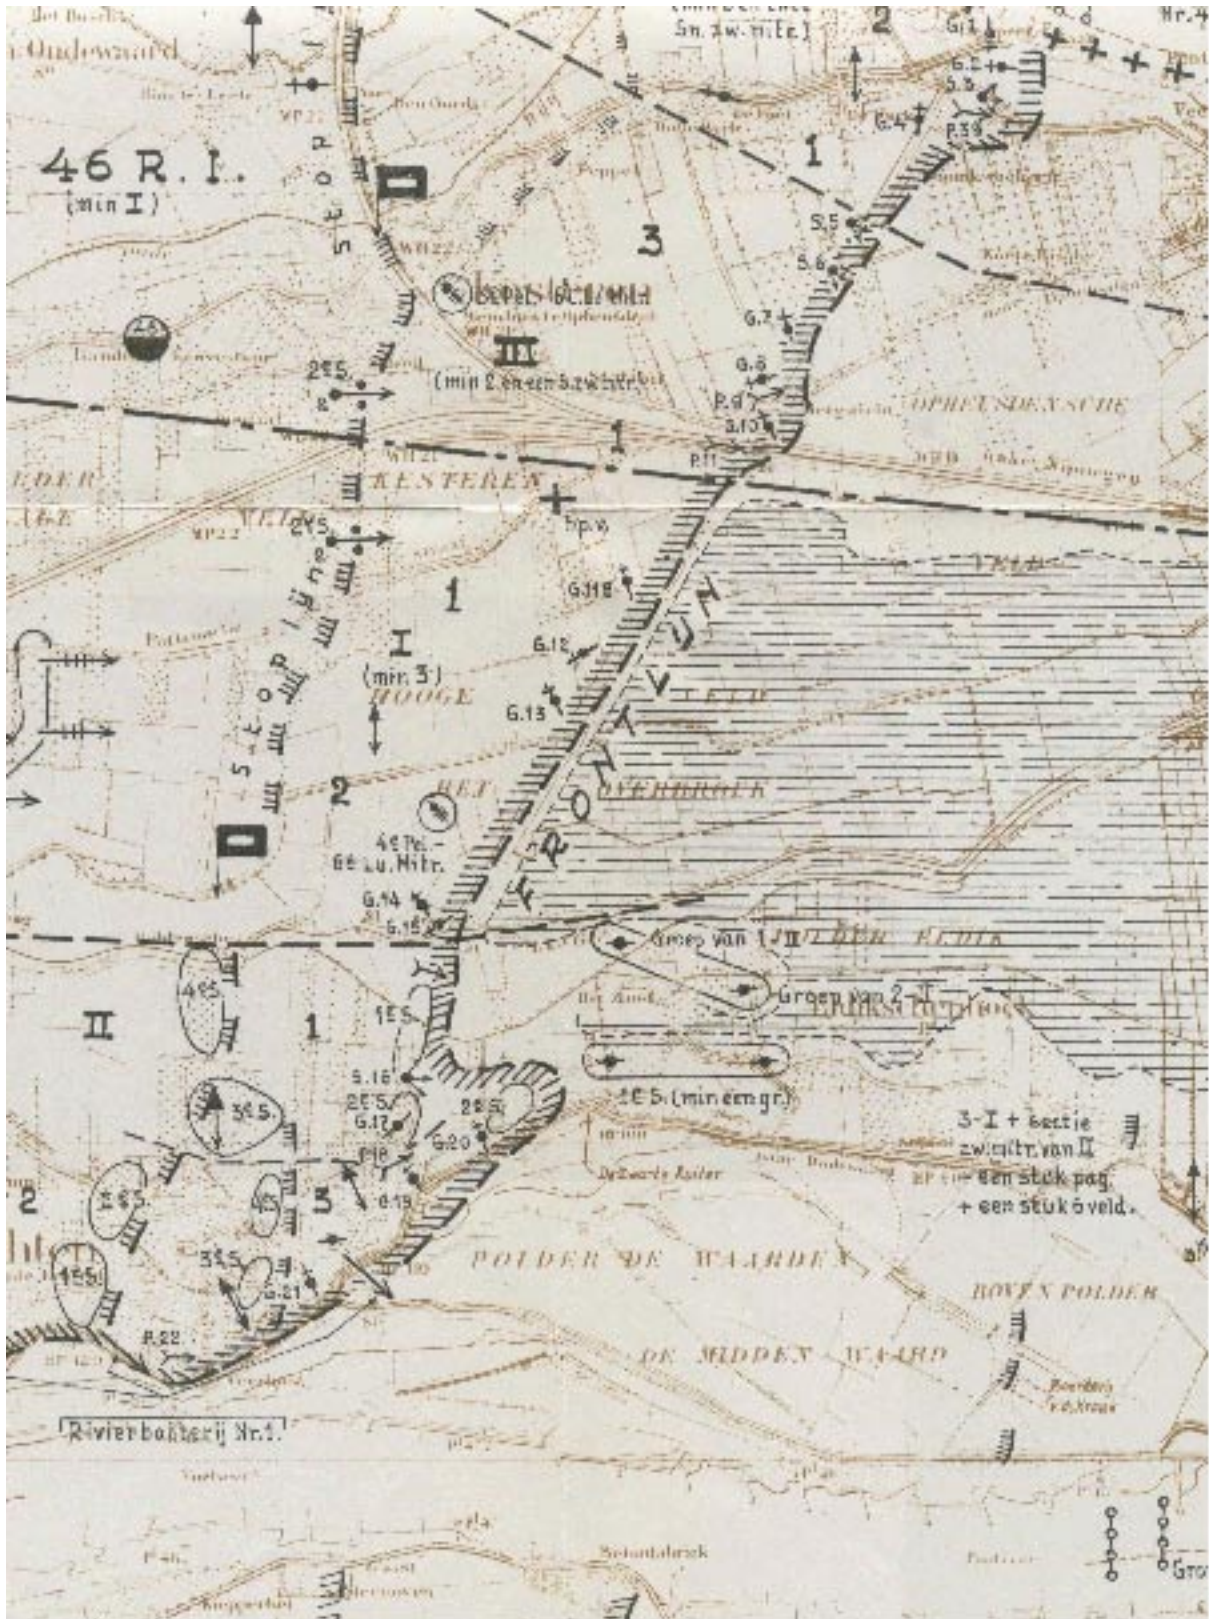
Militaire kaart. Hierop is ook het inundatiegebied te zien voor de frontlijn.
